*Ovan: I januari 2003 var de viktigaste räddningsåtgärderna på de båda husen färdiga. Lars-Erik Nilsson, Mattias Forsberg och Bengt Bygdén funderar på "mellanhuset".*

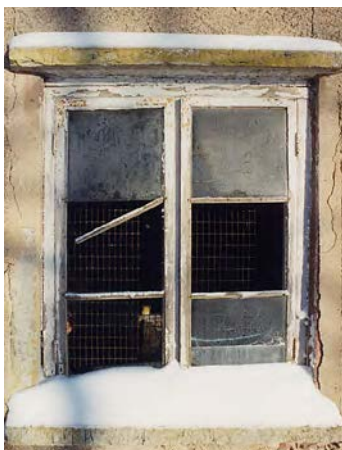
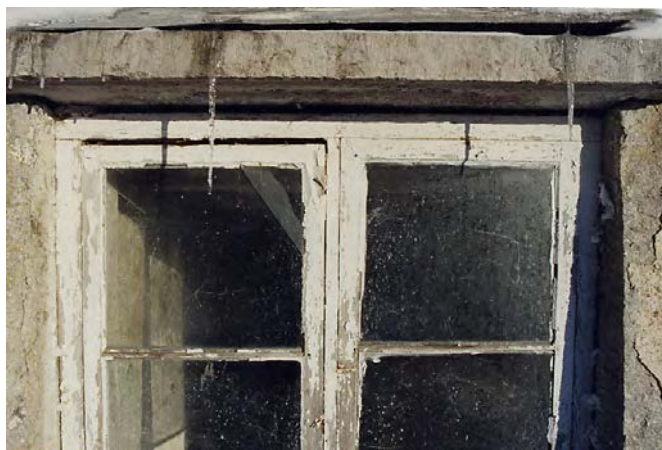
*Vänster och nedan: 2003 års arbeten berörde huvudsakligen fönstren, som var i generellt dåligt skick. Jan. 2003.*

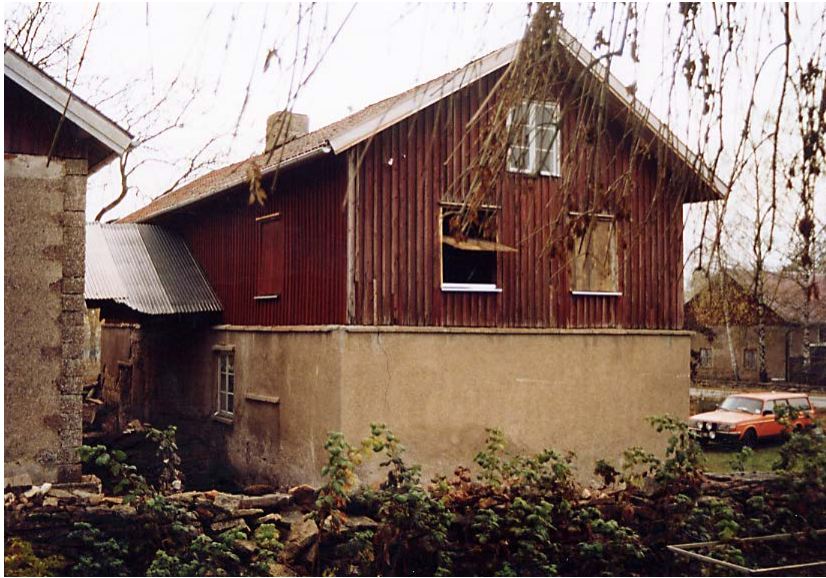
*Norra gaveln med luckorna till magasinet efter renovering. Okt. 2003.*

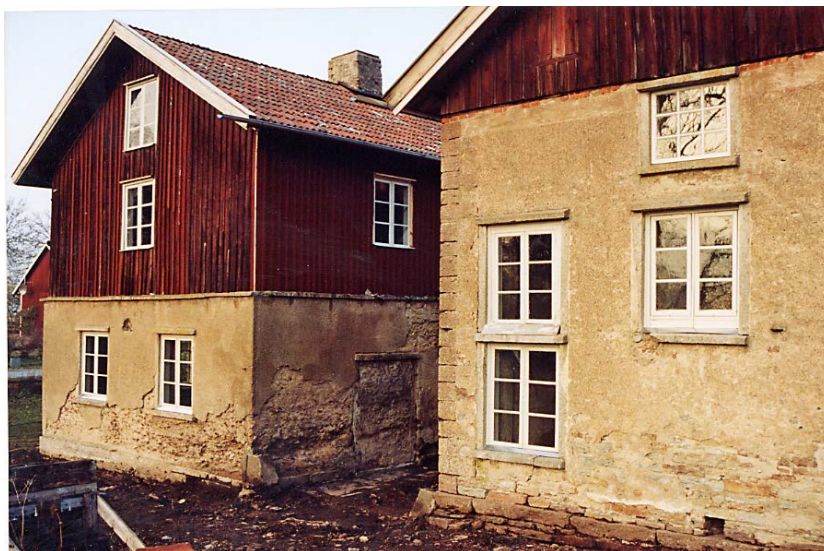
*Gavlarna mot söder med nyrenoverade fönster. Okt. 2003.*

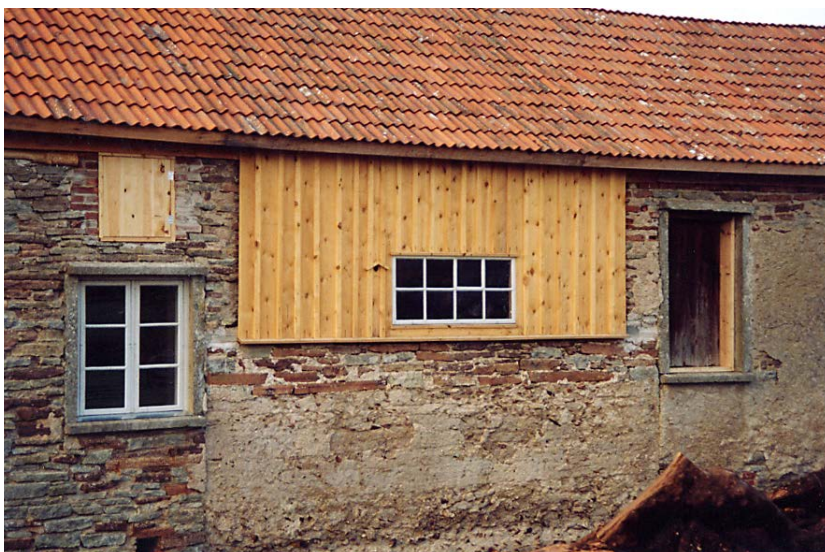
*Ny locklistpanel i stället för den gamla som hade fallit sönder. I den monterades ett äldre fönster, tillvarataget från Rörstrands fabriker i Lidköping.*

*Nyttillverkad lucka i öppningen ovanför fönstret. Dörren till utrymmet till höger justerades in. Notera att det mellersta partiet av huset är gjutet med inslag av murning, utgörande östra gaveln av det ursprungliga mellanhuset, medan de högra och vänstra delarna är murade med kalksten. Okt 2003.*

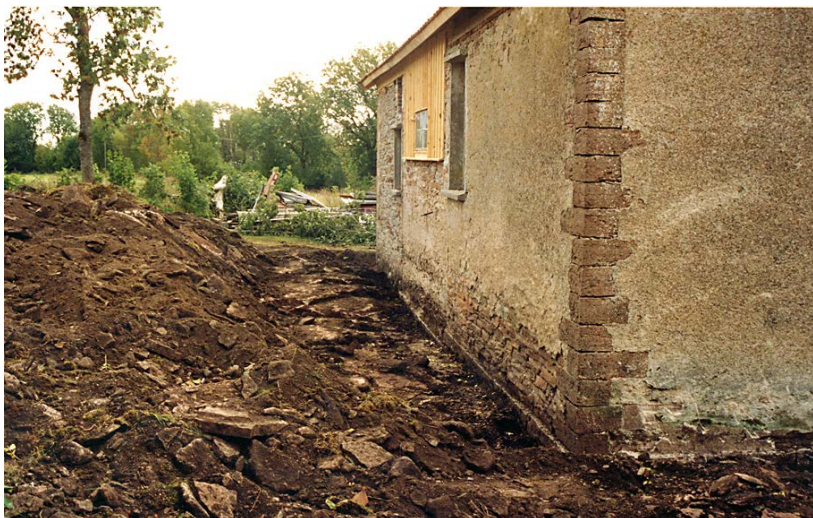
*Grävning runt husen för dränering. Mycket vatten rinner periodvis under husen uppifrån berget. Sep. 2003.*

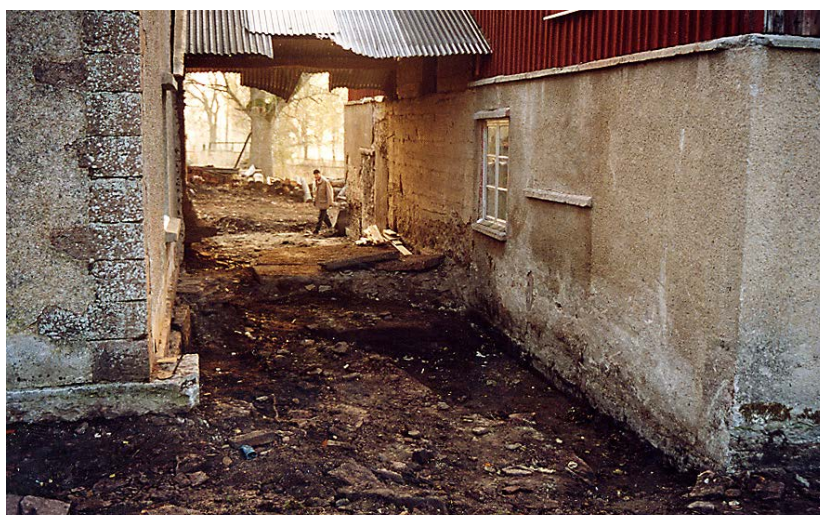
*Utrymmet mellan husen klart i väntan på den nya mellanbyggnaden. Okt. 2003.*
