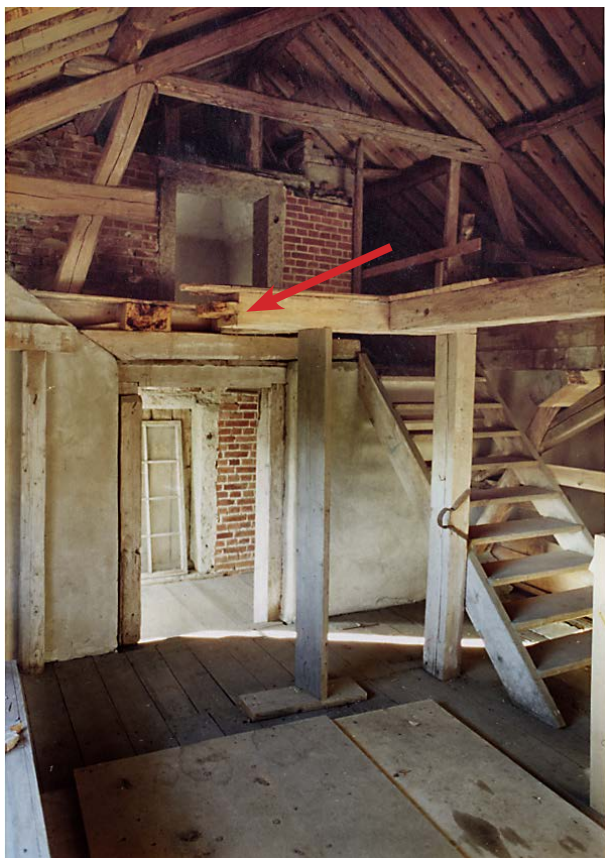
Vänster: Övre förstugan i östra huset, sedd mot söder. Skador i golvet (under skivorna), liksom i vissa bjälkar (t ex vid pilen). Här togs det vindsgolv bort som hade legat under rasmassorna, tredje bilden sid. 18. Det beslutades att rummet kunde stå så här. Nov. -06

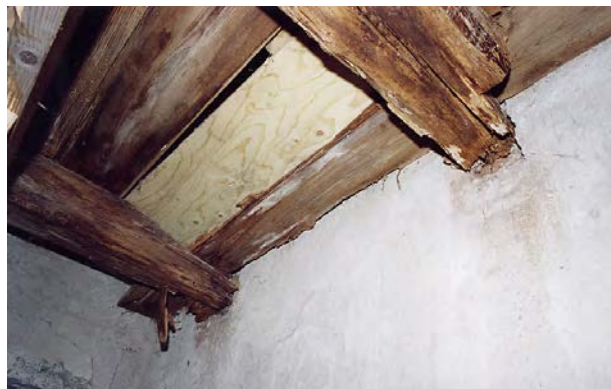
Ovan: Flera bjälkar var rötskadade i upplagen i mur. Nov. -06.

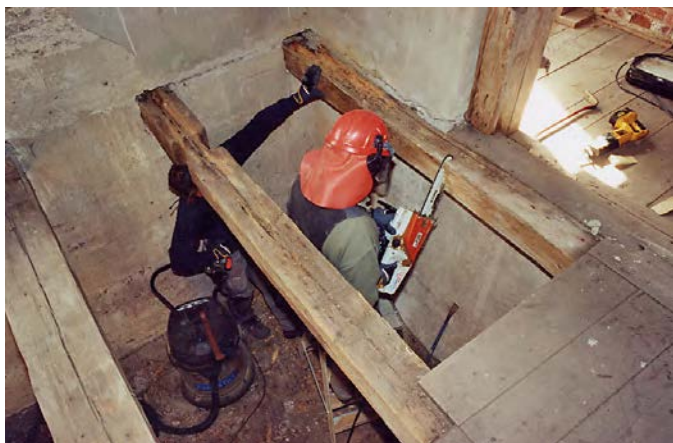
*Bjälkarna norr om förstugan hade samma problem - röta vid upplagen i mur. Flera byttes eller iskarvades. Sept. -07.*

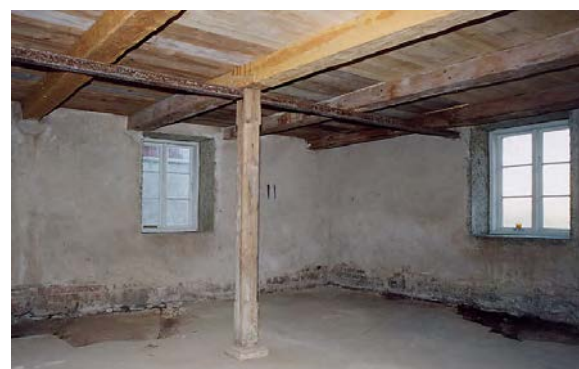
*Nordöstra rummet i östra huset med nya bjälkar och huvudsakligen nytt golv. Obs tvärbjälke av begagnad smalspårig järnvägsräls. Nov. -07.*

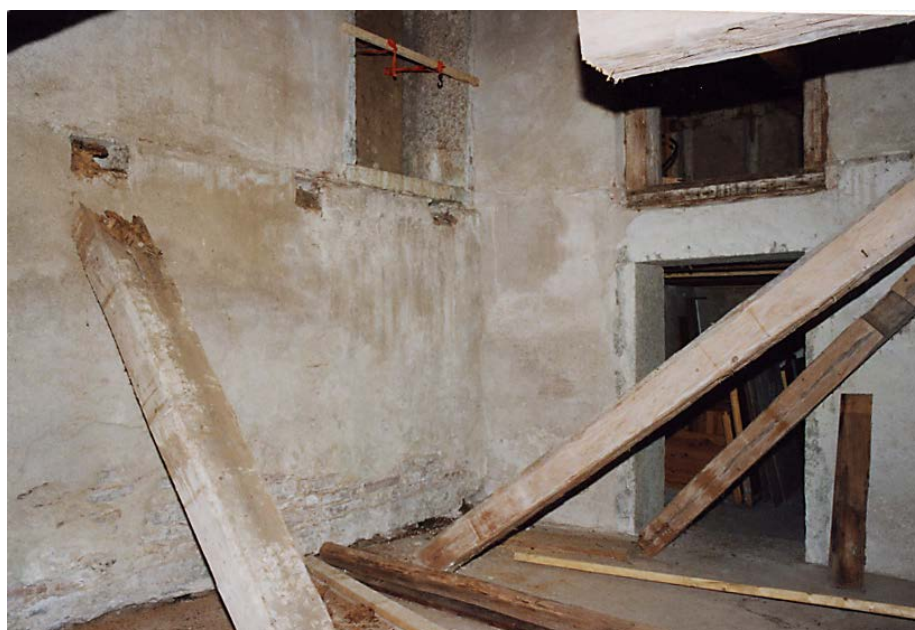
*Rum intill kölnan - samma problem med upplagen, och samma åtgärder som i de andra rummen. Okt. -07.*
