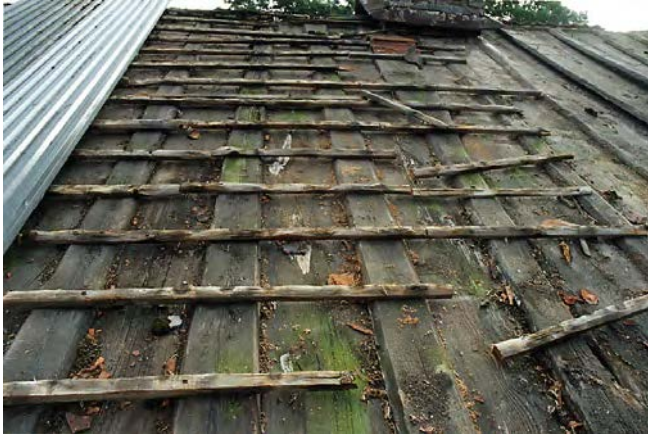
Taket bestod av okantade bräder på lock där underbräderna var spårade med hyvlade vattenrännor.

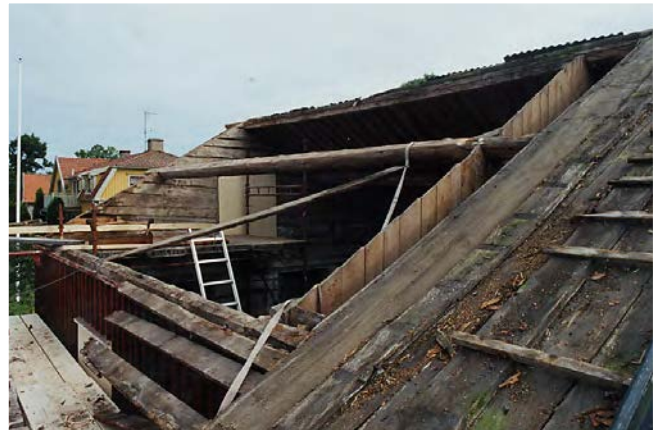
I stort sett hela taket var i så dåligt skick att det fick kasseras. Sep. 2002.

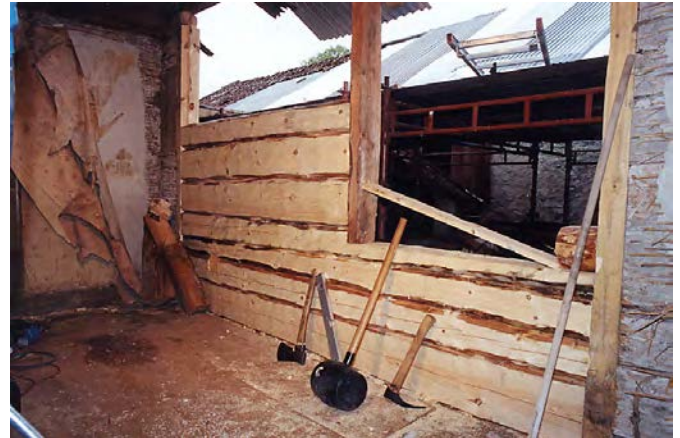
Östra väggen i köket hade varit gravt rötskadad och timret i större delen av väggen fick bytas. Okt 2002.

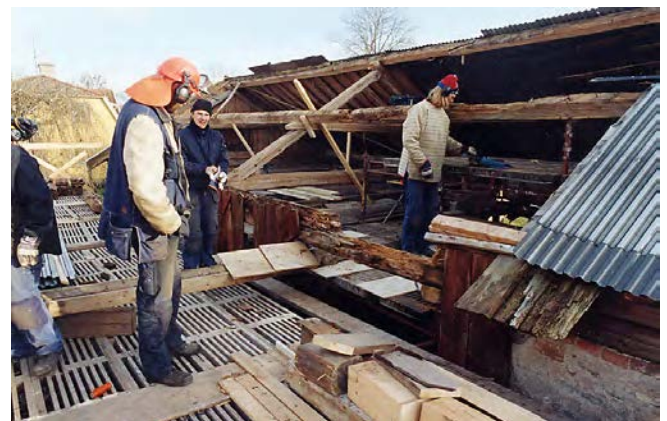
Taket på östra huset var om möjligt ännu sämre än på det västra. Förutom takpanel och väggtimmer (hammarband + en stock - detta hus är murat) byttes flera åsar i taklaget. Nov. 2002.
