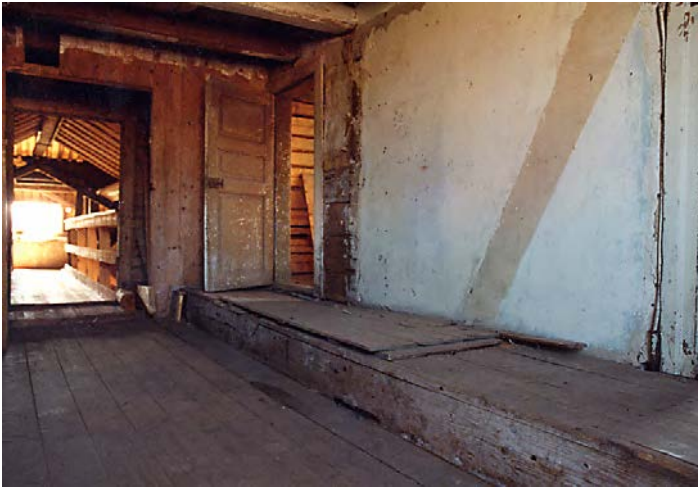
En skada i golvet i förstugan utanför köket...

... ilagades med nytt virke. Apr. resp. okt. 2005.

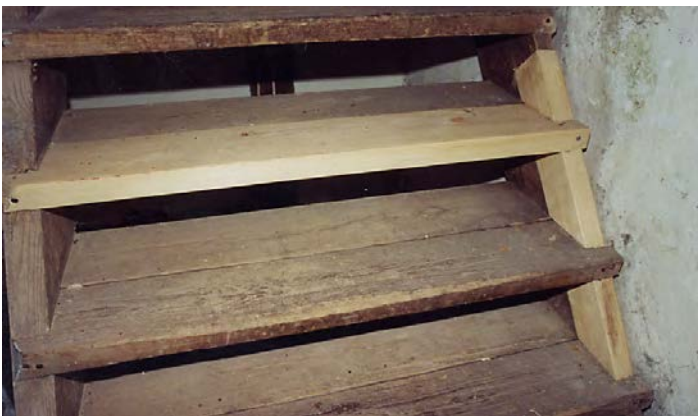
*Lagning av trappan upp till förstugan i västra huset.
Okt.2005.*

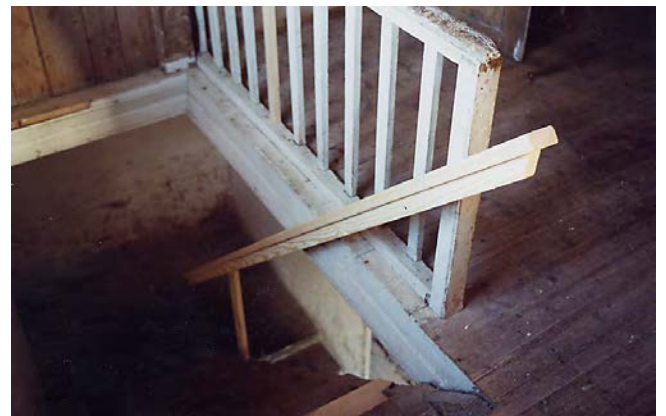
En ny handledare i samma trappa. Okt. 2005.

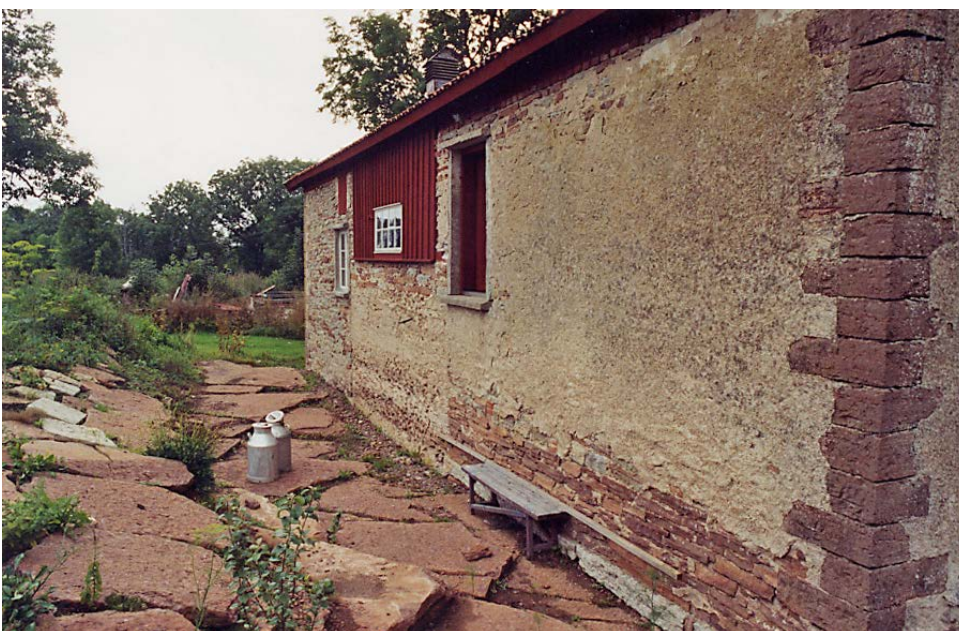
*Marken iordninggjord med
kalkstensplattor vid östra huset.
Aug. 2005.*

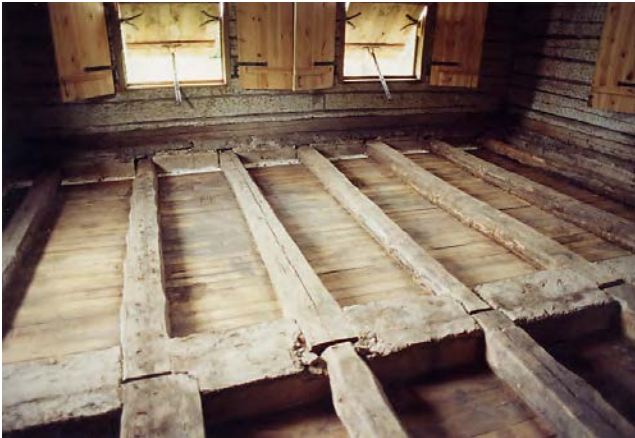
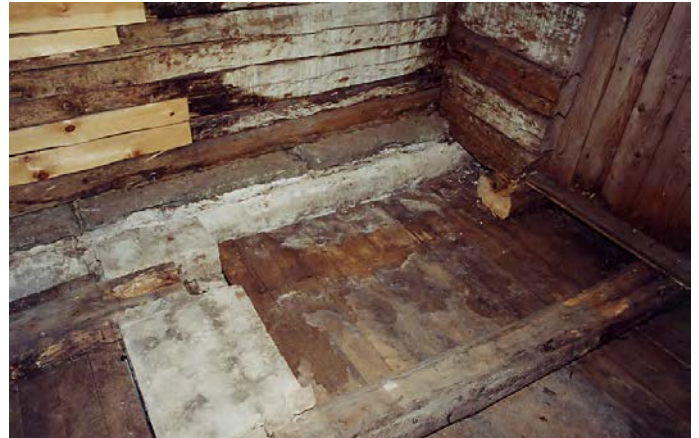
Ovan: Golvbräderna i magasinrummet demonterades för undersökning av bjälklaget. Flera rötskador fanns vid bjälkarnas upplag i mur. Aug. 2005.

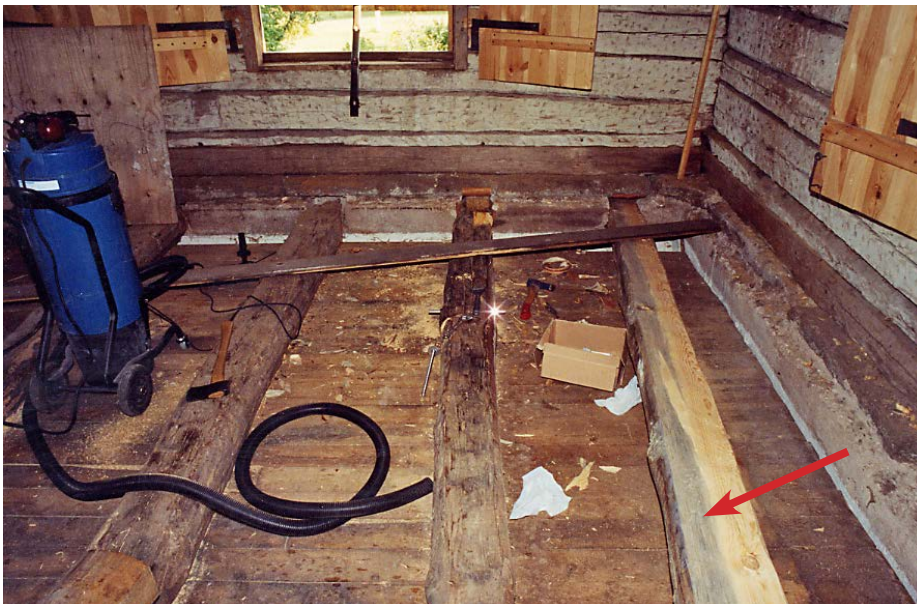
En hel bjälke byttes (pilen), för övrigt iskarvades kortare delar vid upplagen. Sep. 2005.

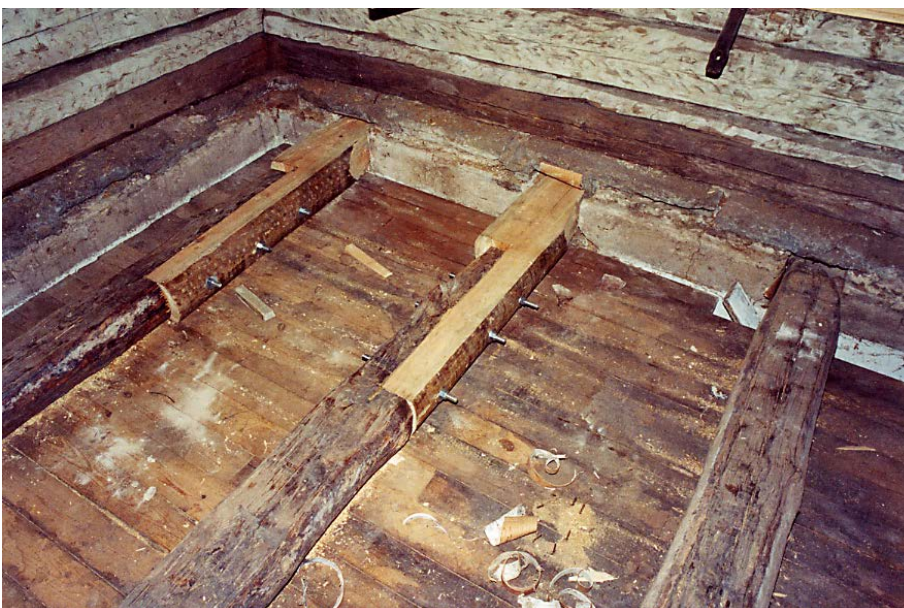
Skarvarna gjordes som bladskarvar över 60-70 cm och säkrades med rostfria bultar. Upplagen i mur isolerades med näver. Ett helt nytt brädgolv lades sedan i magasinrummet. Sep 2005.

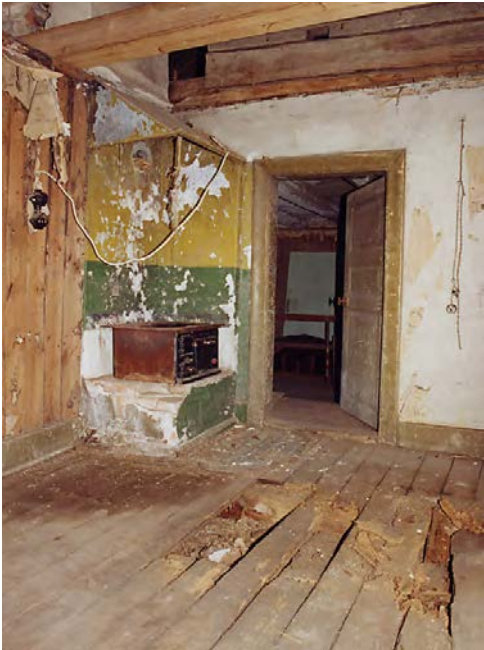
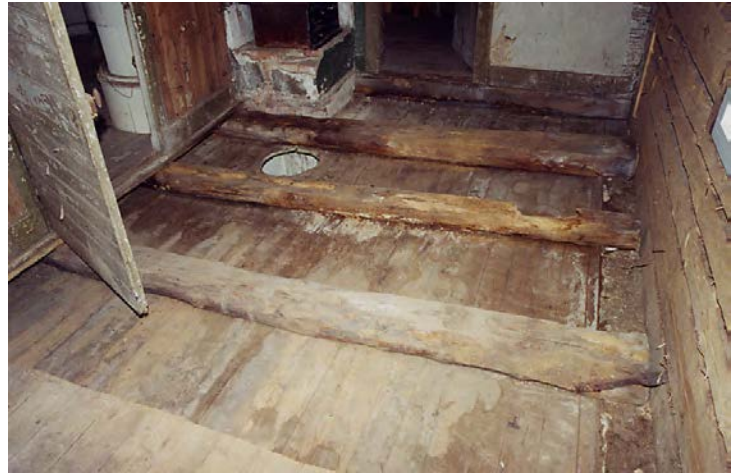
*Ovan: Stora rötskador i köksgolvet.
Ovan höger: Bräderna demonterades
och kasserades i köket. Okt. 2005.*

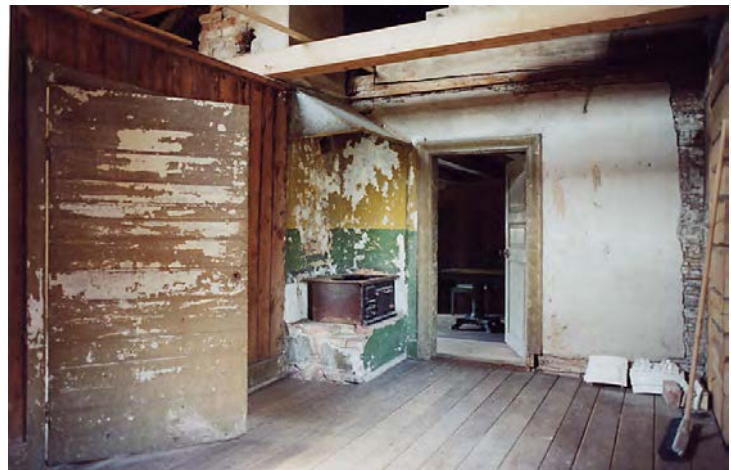
Nytt köksgolv av magasinets gamla golvbräder. Juli 2006.

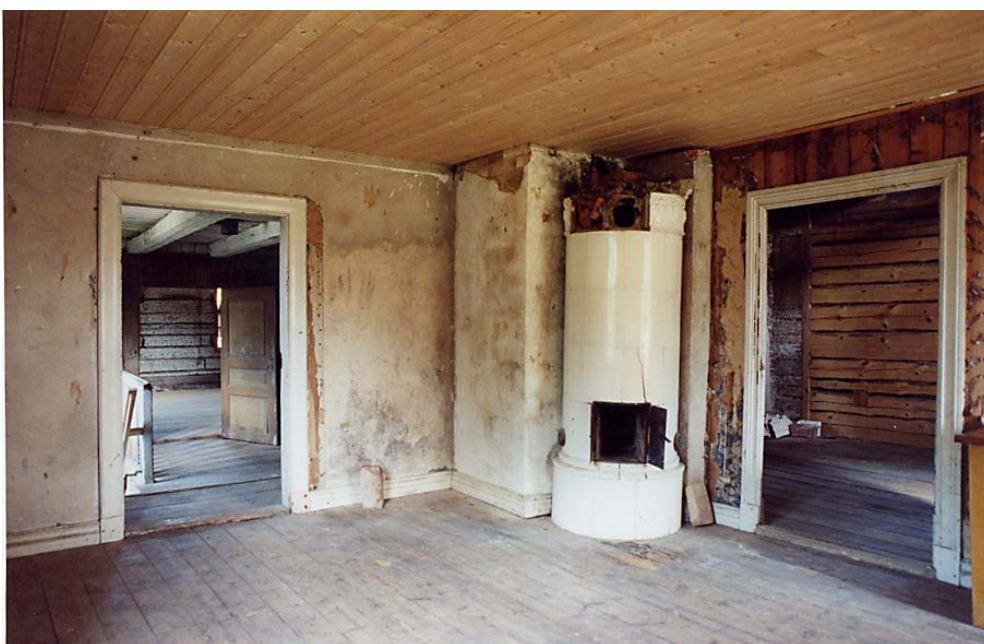
*Nytt pärlspånttak i
bostadsrummet. Juli
2006.*
