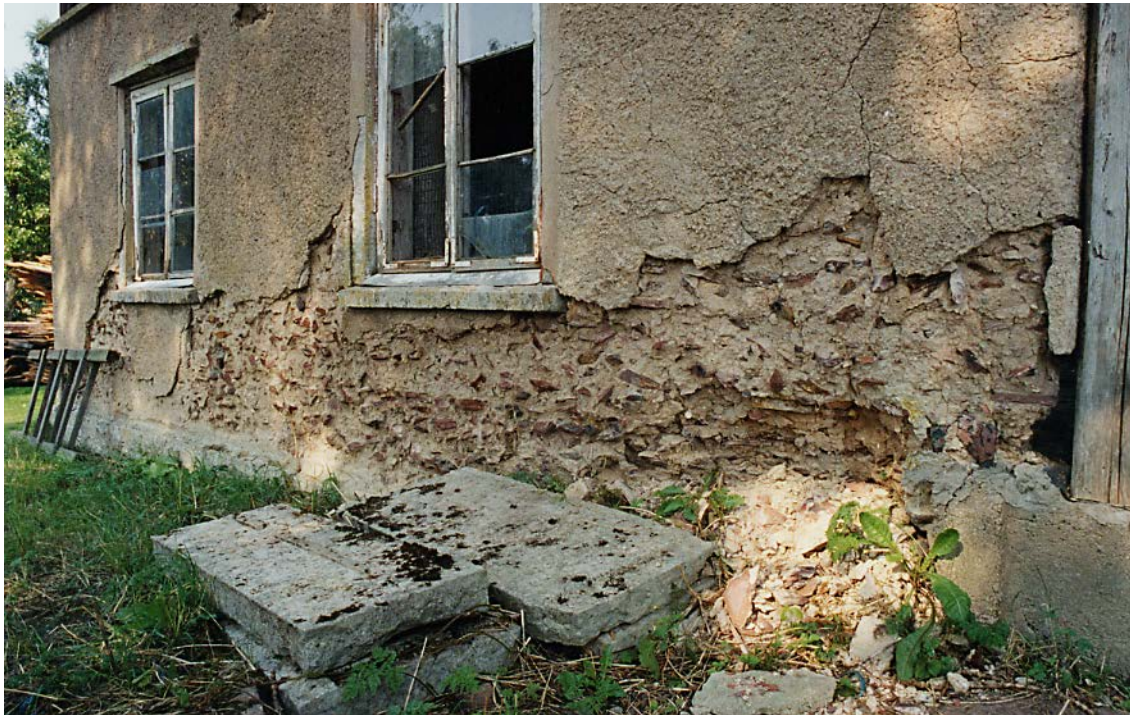
*Botten våningen på västra huset har en gjuten stomme av kalkbruk och kalkskrotsten. Södra gaveln har länge varit skadad med bortfall av både puts och gjutmassa. Okt. 2001.*

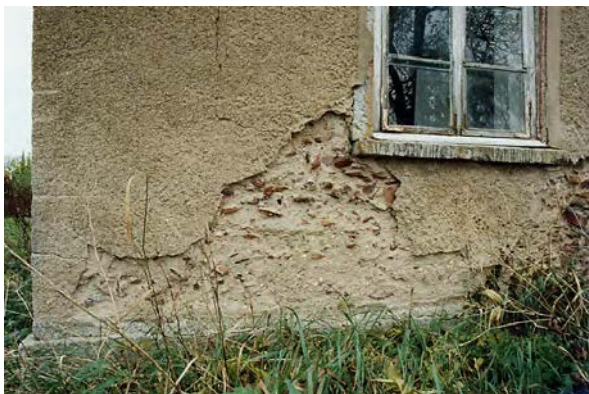
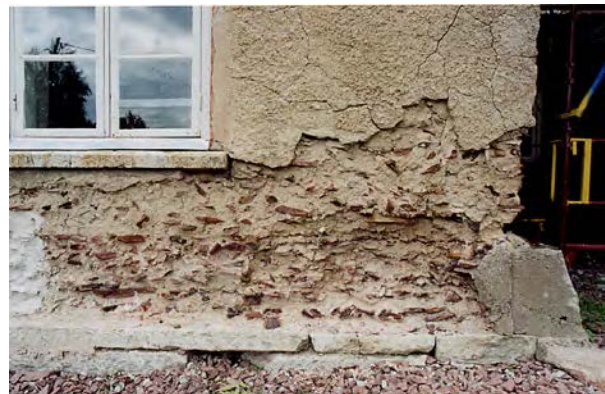
*Skadan bestod delvis av putsbortfall, i sydvästra hörnet, i sydöstra hörnet hade dessutom en stor del av gjutmassan fallit bort. Okt. 2001 och sept. 2006.*

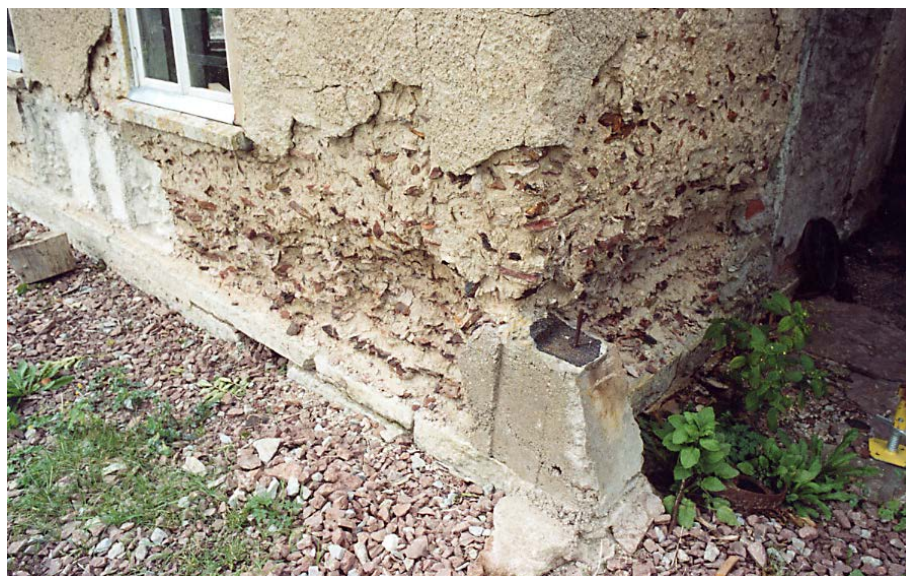
*Vid hörnet hade en plint av betong gjutits som stöd för en stolpe till det rivna skjulet. Jfr sid. 19. Sept. 2006.*

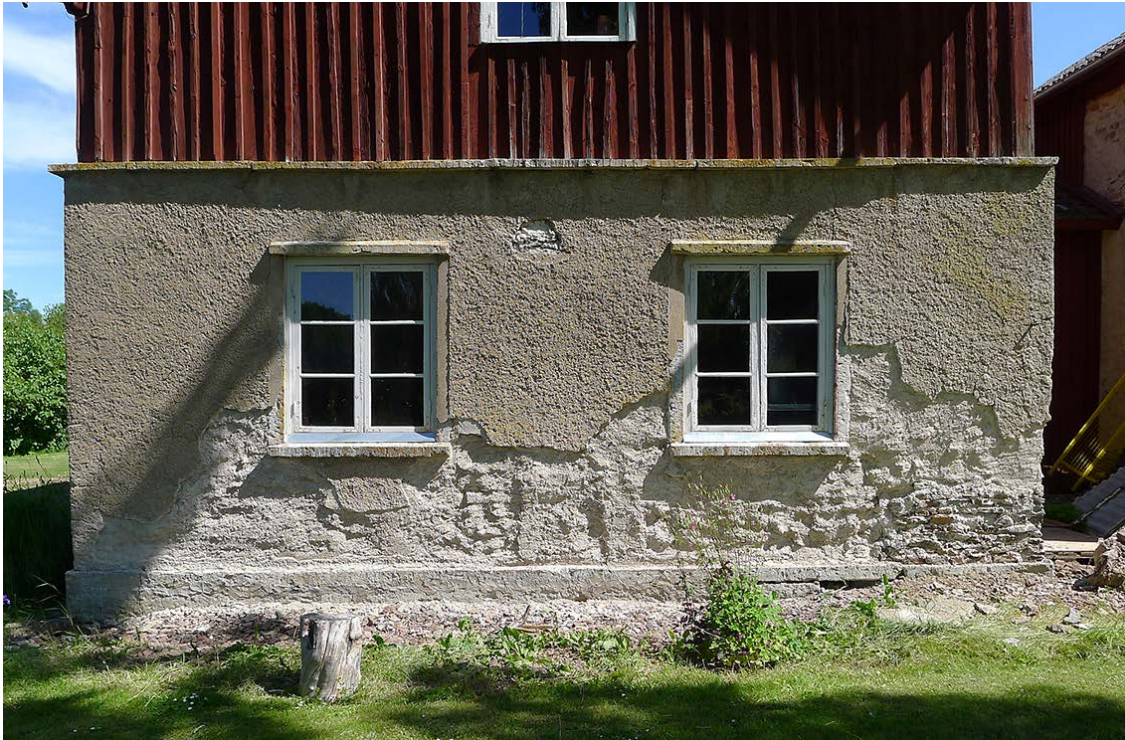
*De större bortfallen av gjutmassan kompletterades med skrotsten, varefter utstockningen med kalkbruk baserat på kalk från Kinnekulle lades på i flera tunna skikt. Juli 2012.*

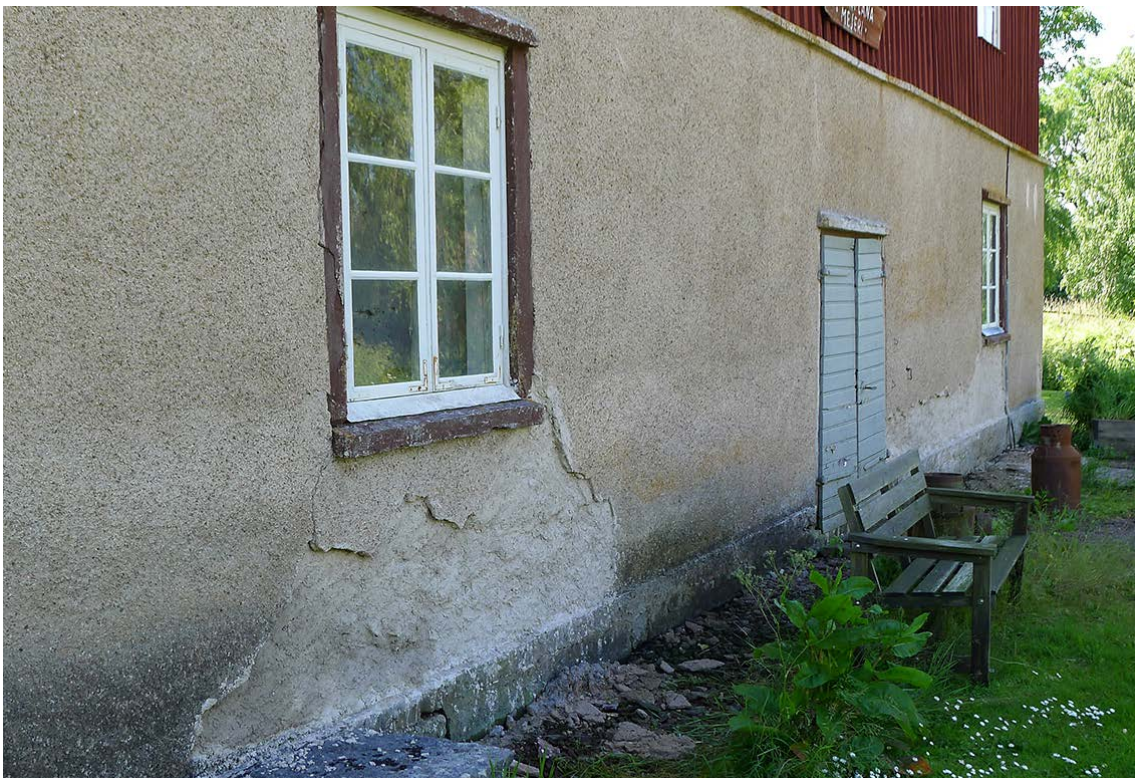
*På fasaden mot vägen var inte skadorna lika stora, och en gradvis utstockning räckte för att nå rätt nivå. Juli 2012.*

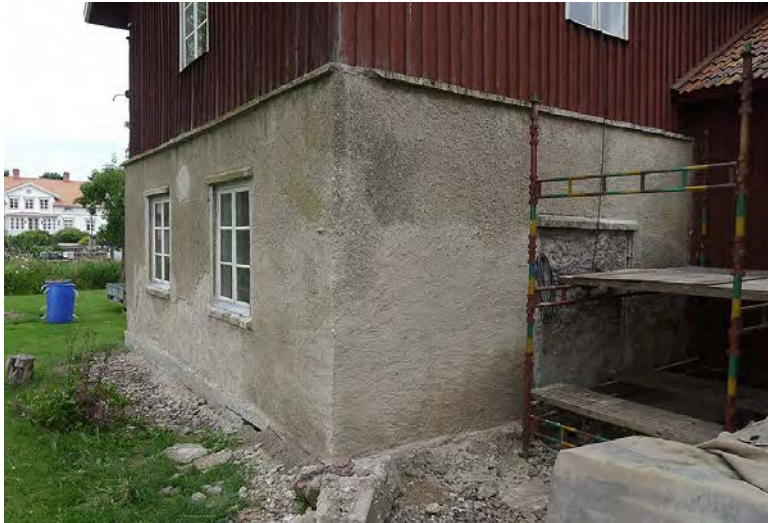
*Den stora skadan i sydöstra hörnet lagades på samma sätt, dvs utbyggnad med skrotsten och gradvis utstockning i flera skikt. Notera hur väl brukets naturliga kulör harmonierar med omgivande nära 100-åriga putsytor. Aug. 2012.*

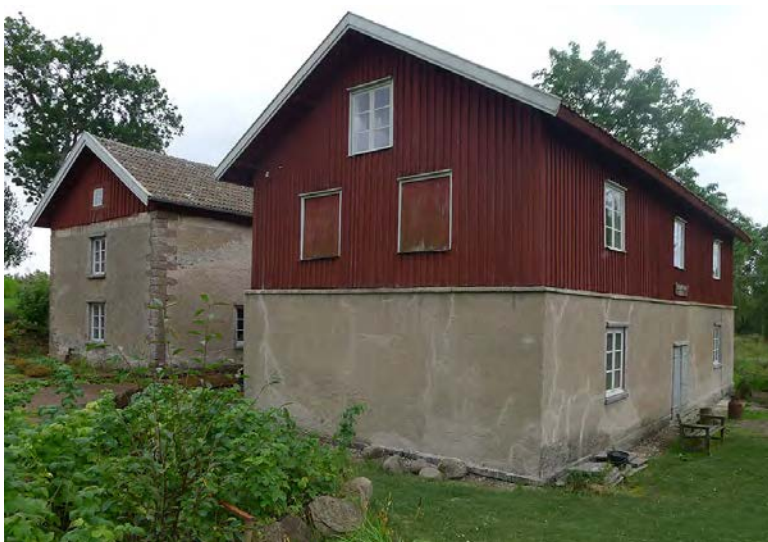
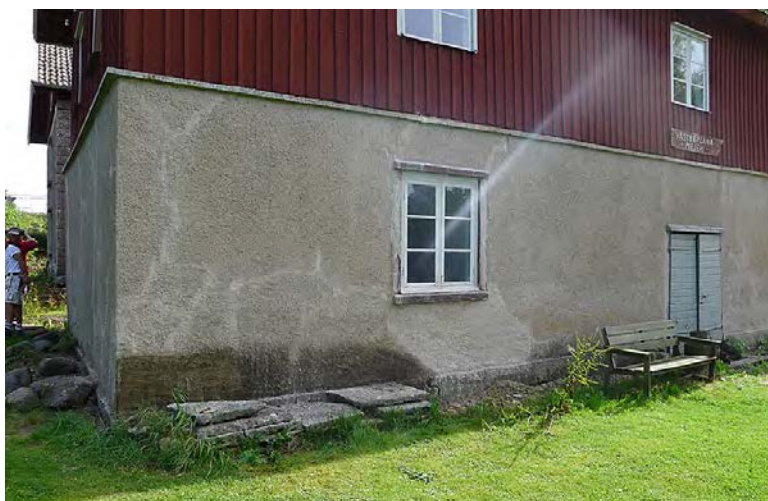
*Vänster och nedan: Förutom de större skadorna ilagades äldre sprickor i putsen. Missfärgningen nära sockeln rengjordes och avfärgades senare med kalkfärg för att tona ned skillnaden i kulör. Aug. resp. sept. 2012.*

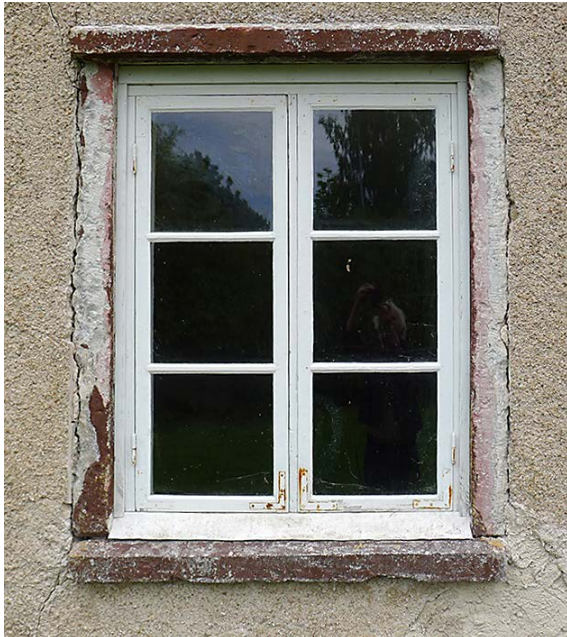
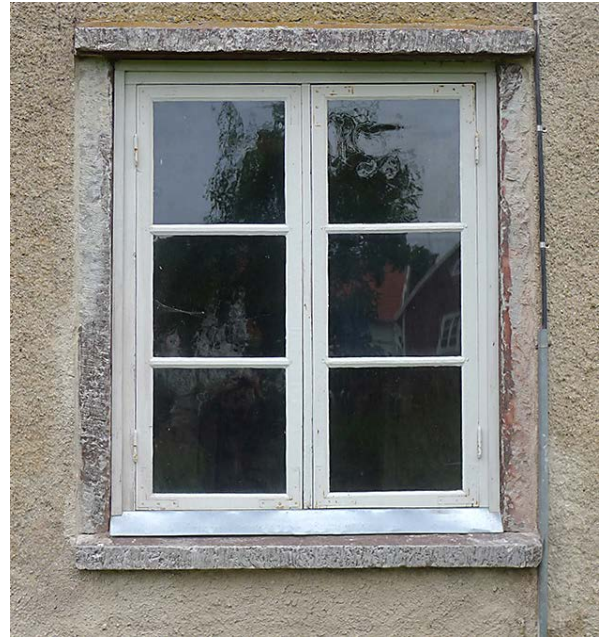
*Den gamla putsen hade varit ganska slarvigt påslagen vid fönstren, med överskott på de välhuggna fönsteromfattningarna av kalksten. Dessa gjordes rena från putsrester och färg. Aug. resp. sept. 2012.*

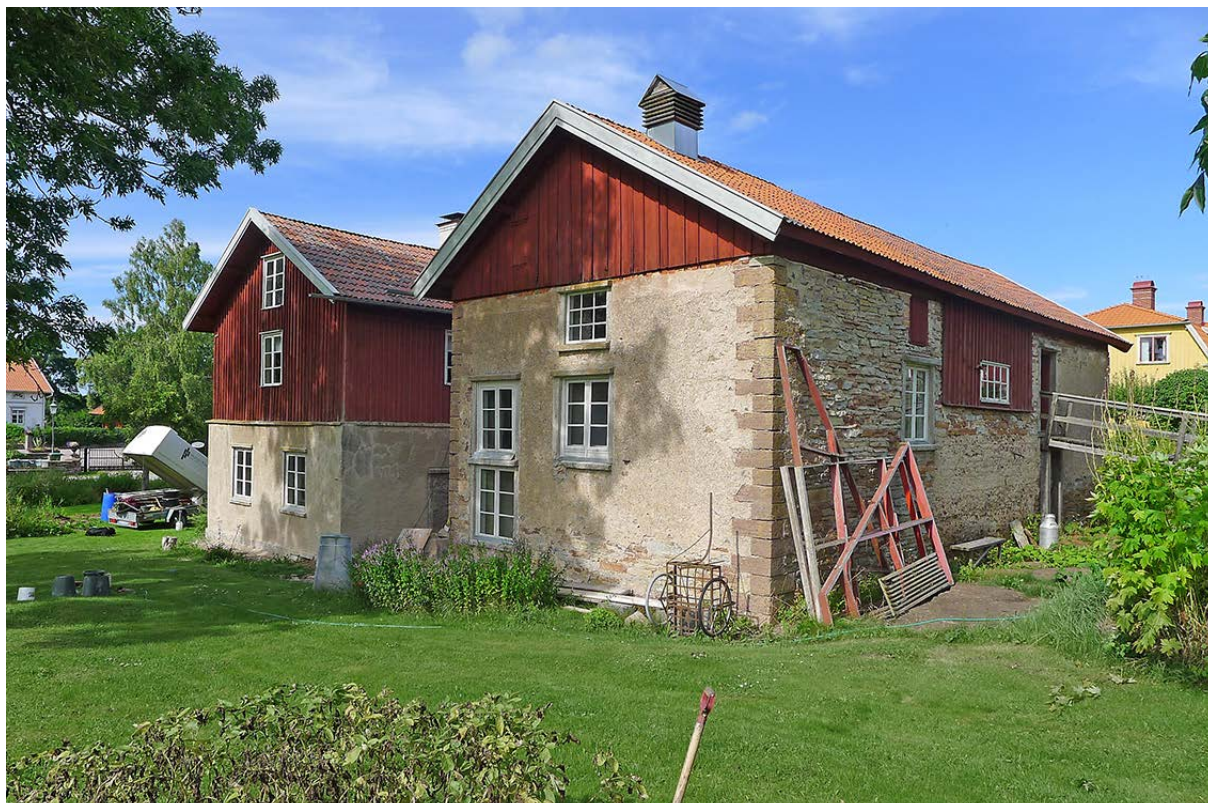
*Mejeriet från sydost i slutfasen av renoveringsarbetena. Aug 2012.*

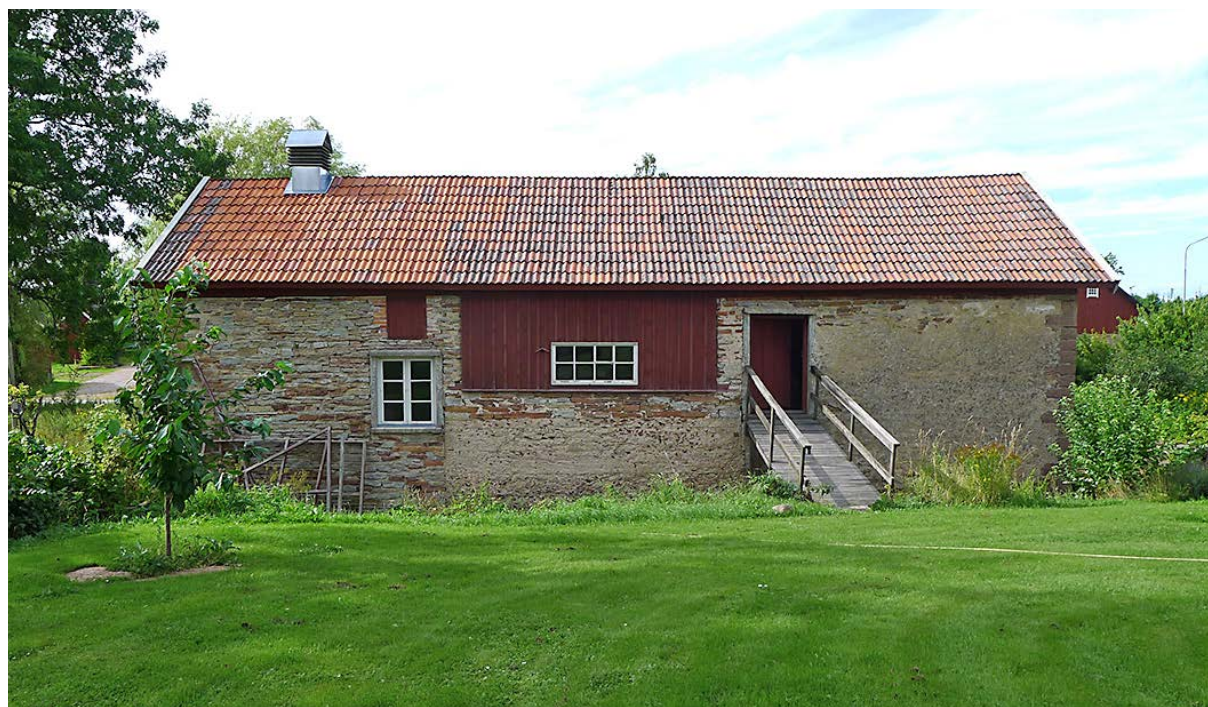
*Resultatet är tydligt när man jämför med samma vy från 2001, sid. 17. Aug 2012.*
