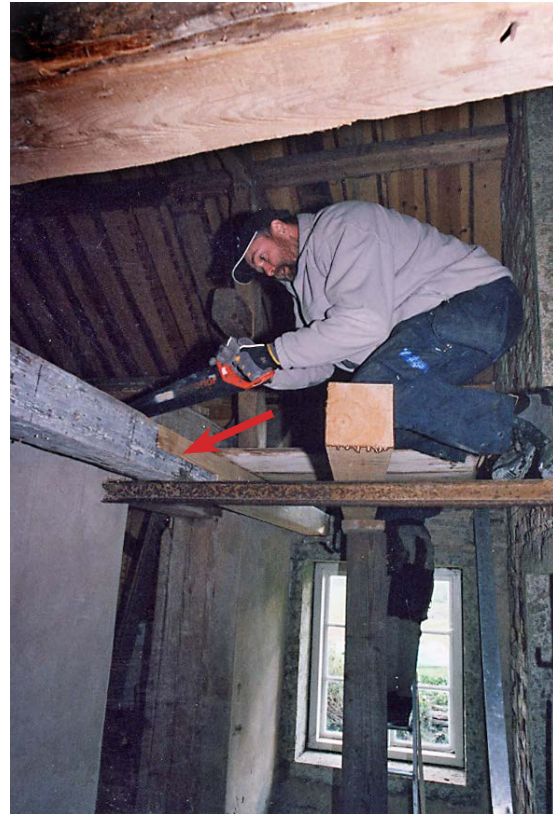
Arbeten hösten 2008 inbegrep fortsatt byte av rötskadade bjälkar, ibland i trånga utrymmen. Mattias Forsberg passar in en skarvbit halvt i halvt i en bjälke. Okt. -08.

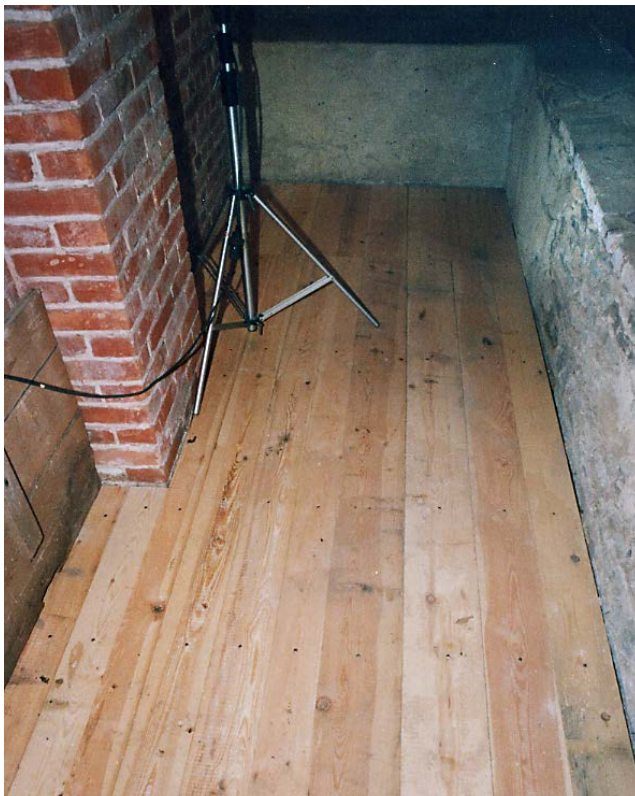
*Vänster: Nytt golv i passagen utanför kölnan.
 Okt. -08.*

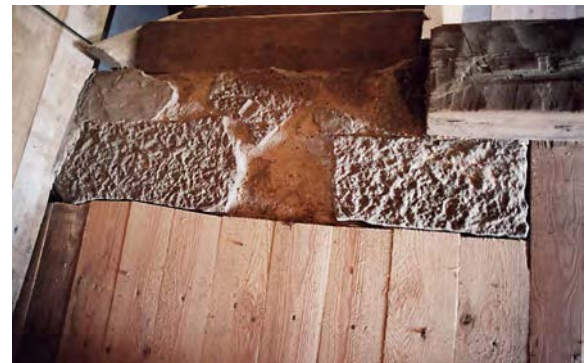
*Ovan: Detaljpassning där trä möter kalksten.
 Okt. -08.*

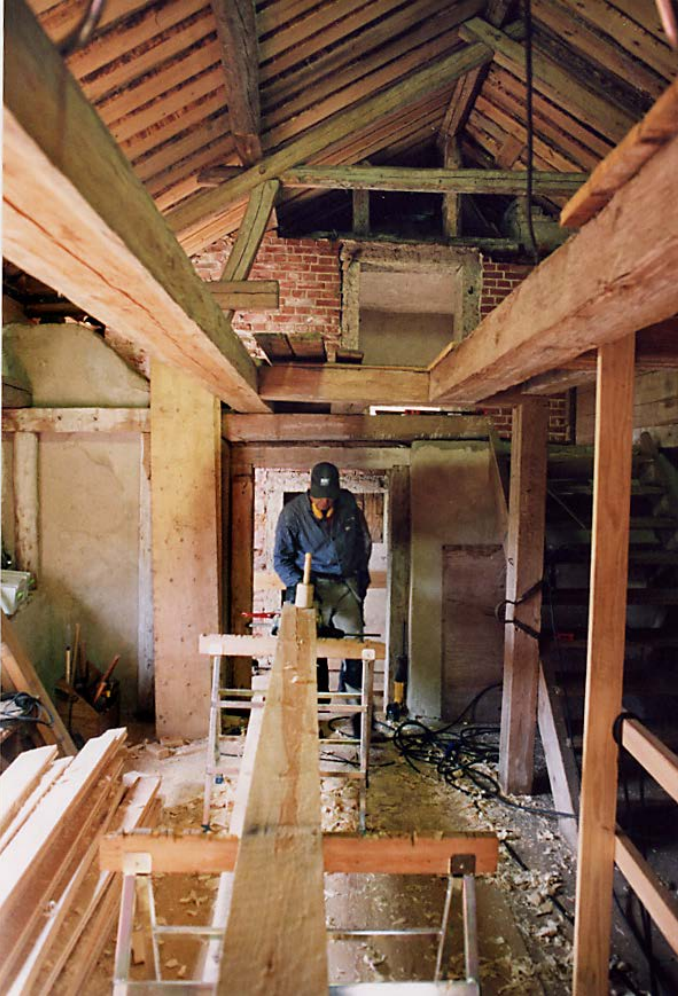
Under hela renoveringsarbetet skräddades allt nytt virke till väggar och bjälkar för hand på arbetsplatsen. Mattias Forsberg i arbete. Okt. -08.

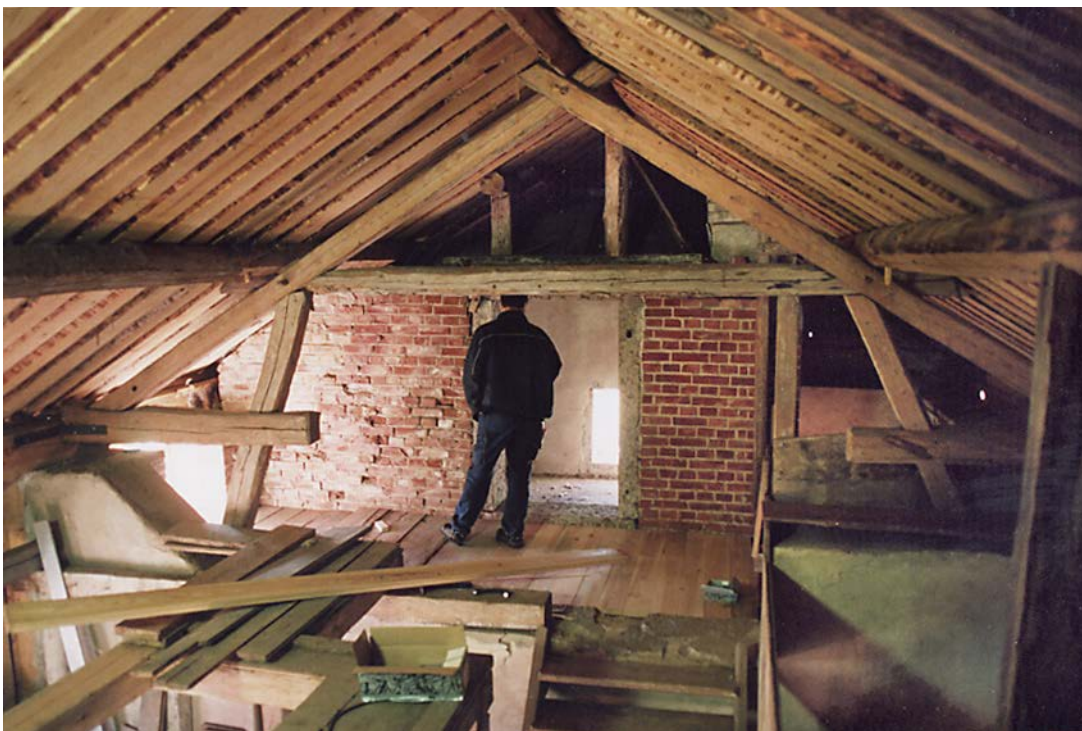
Nedan: Utsikt från hanbjälklaget mot söder och ingången till kölnan. Notera överallt dörrkarmar/omfattningar av kalksten. Okt. -08.
