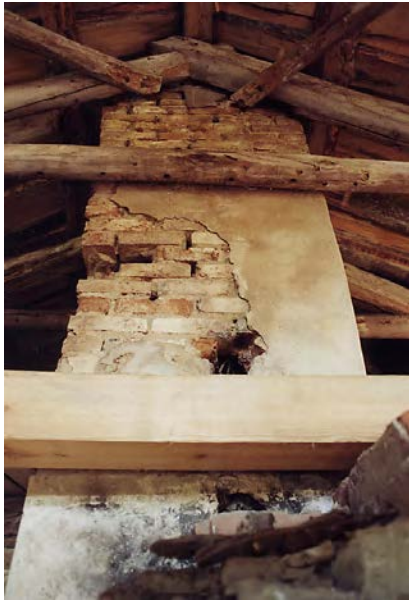
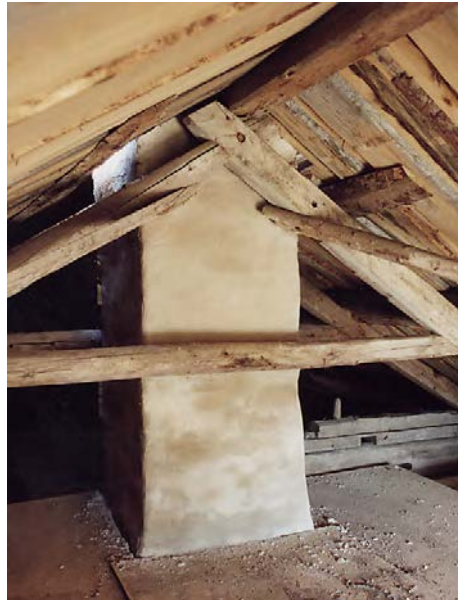
Skorstensmuren ovanför vindsbjälklaget var så skadad att den murades om och putsades med kalkbruk. Okt. -05 och sept. -06.

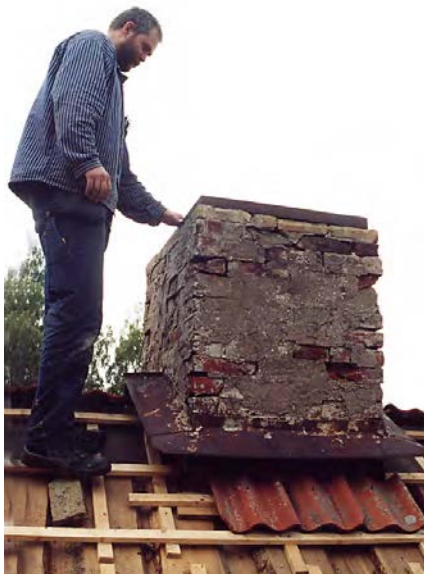
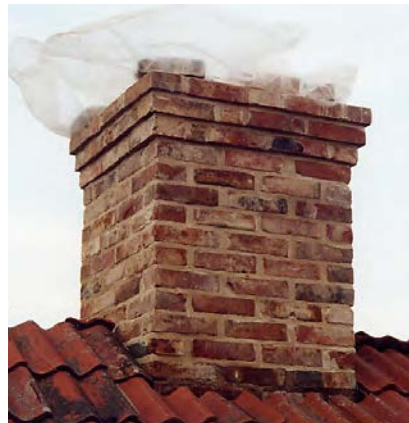
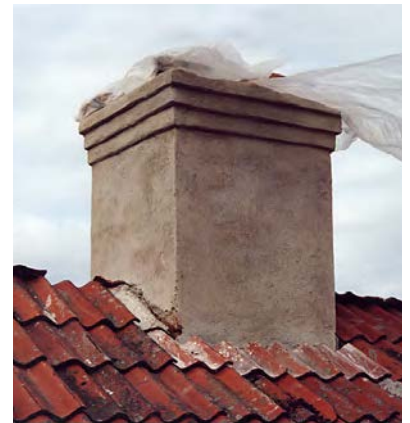
Skorstenen ovan nock murades om med begagnat tegel, återfick sitt utkragade krön, och putsades med hydrauliskt kalkbruk. Aug -06 med Mattias Forsberg, aug. -06 resp. sep. -06. Plåtbeslag monterades våren -07, nedan t.h.

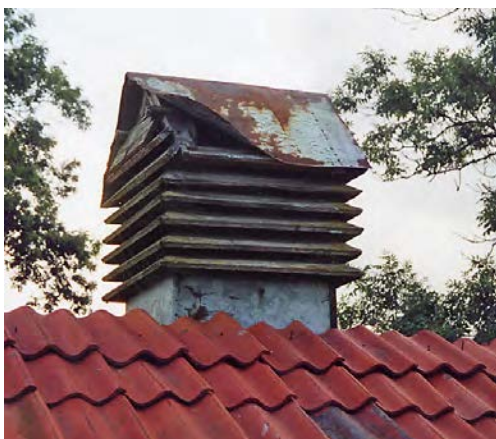
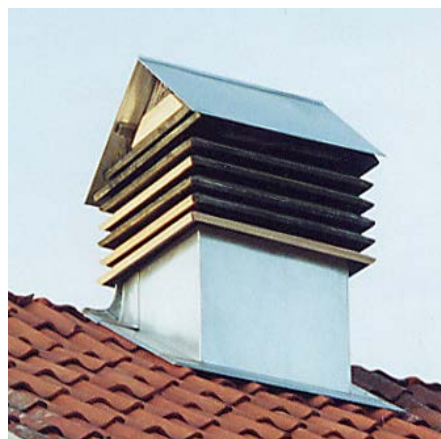
Även ventilationshuven över kölnan renoverades med ett par nya jalusi-bräder och ny plåttäckning. Aug. resp. nov -06.

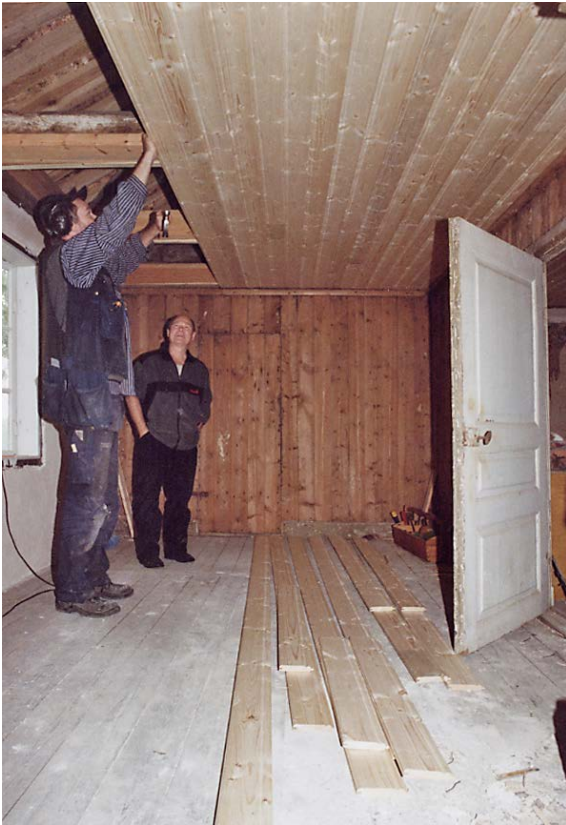
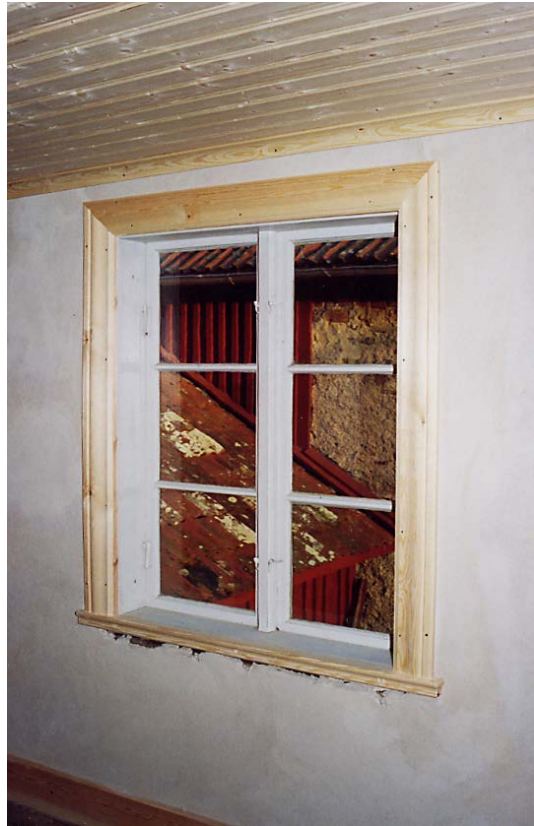
Vänster: Mattias Forsberg monterar nytt tak av pärlspånt i köket. Lasse Dahlberg övervakar. Okt. -06.
Höger: Kökets yttervägg kalkputsades och fönsterfoder monterades. Nov. -06.

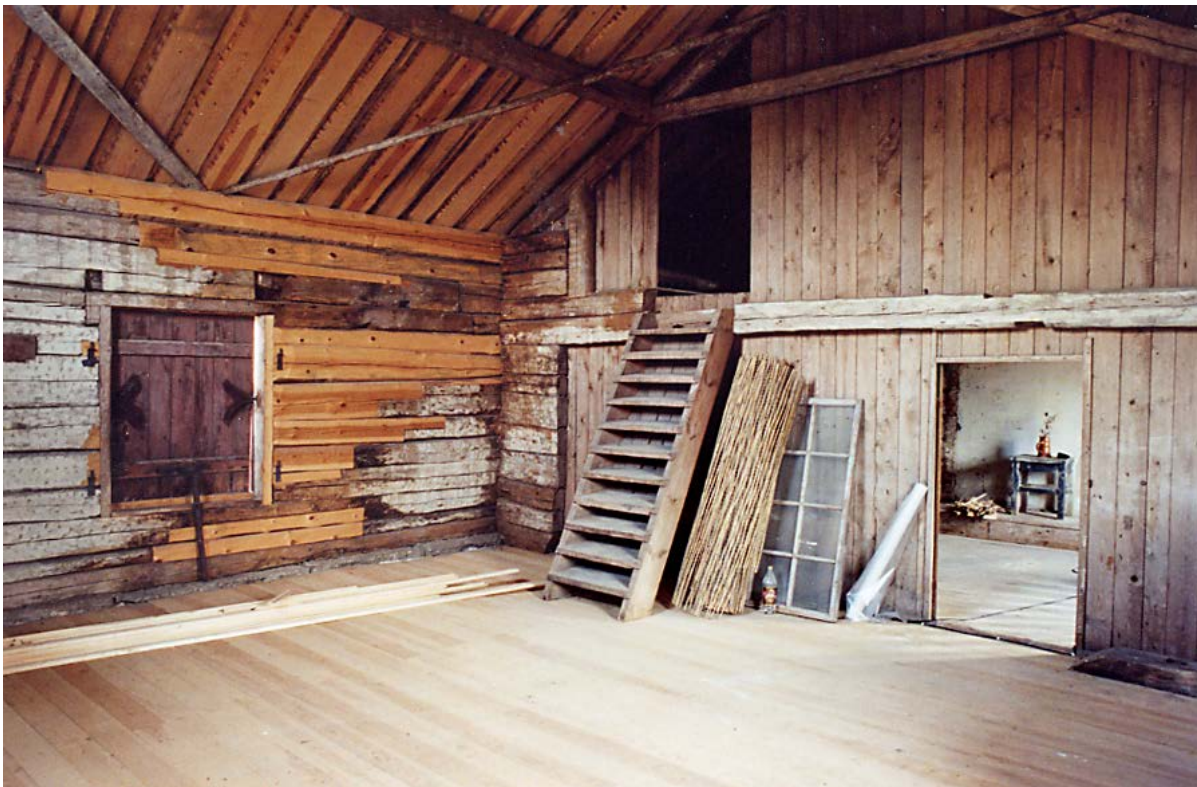
Magasinsrummet med det nya golvet som lades in hösten 2005. Okt. -06.

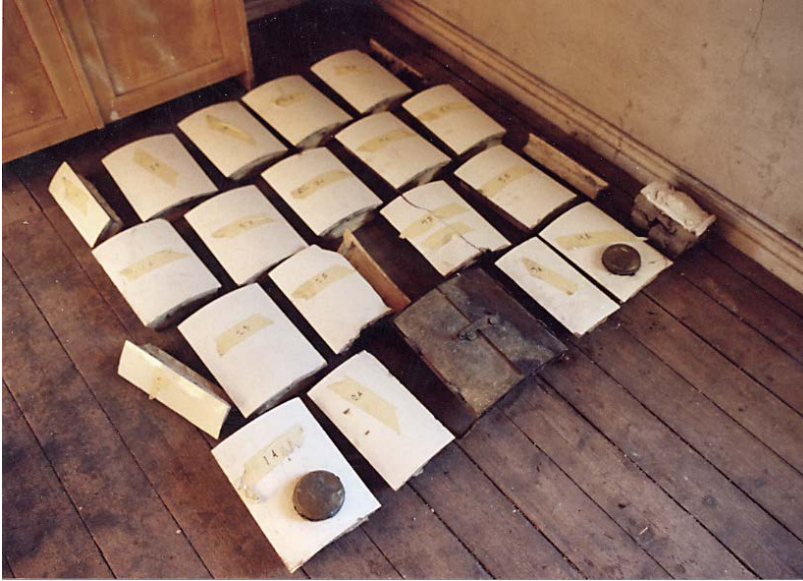
Vänster: Kakelugnen i bostaden monterades ned och lades ut på golvet med märklappar på varje kakel. Sep -06.

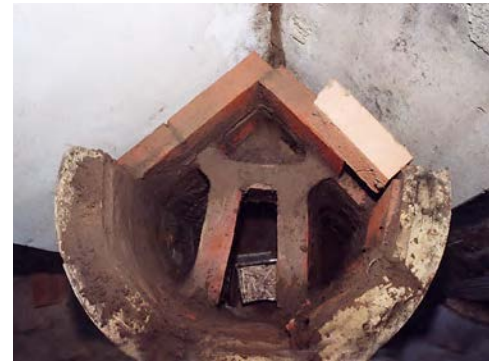
Höger: Ugnen murades upp med nytt tegel och de normala fem kanalerna. Okt -06.

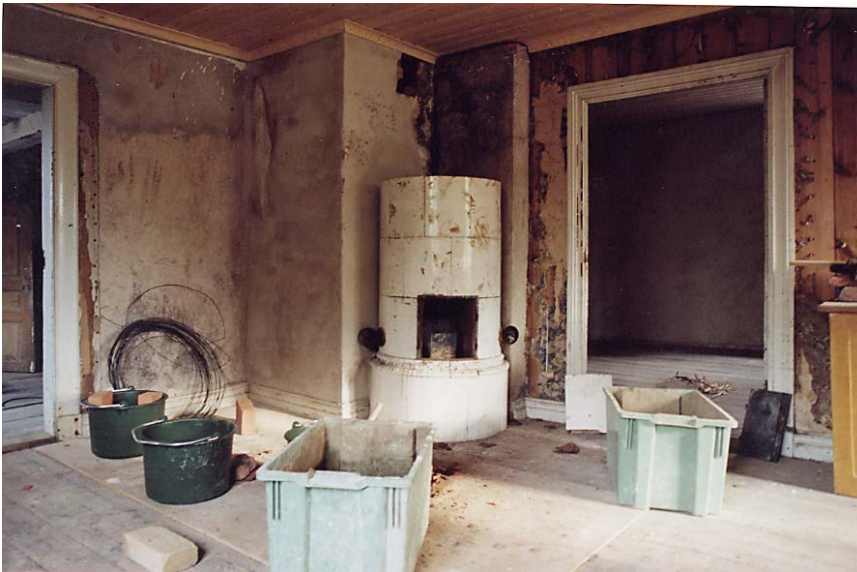
Ugnen uppmurad till ca hälften. Okt -06.

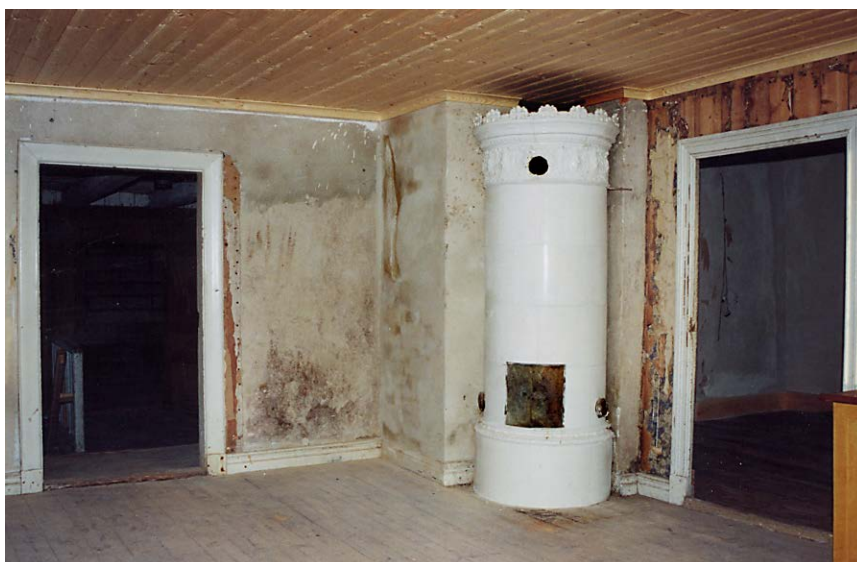
Kakelugnen färdigsatt, kittad och rengjord. Nov -06.
