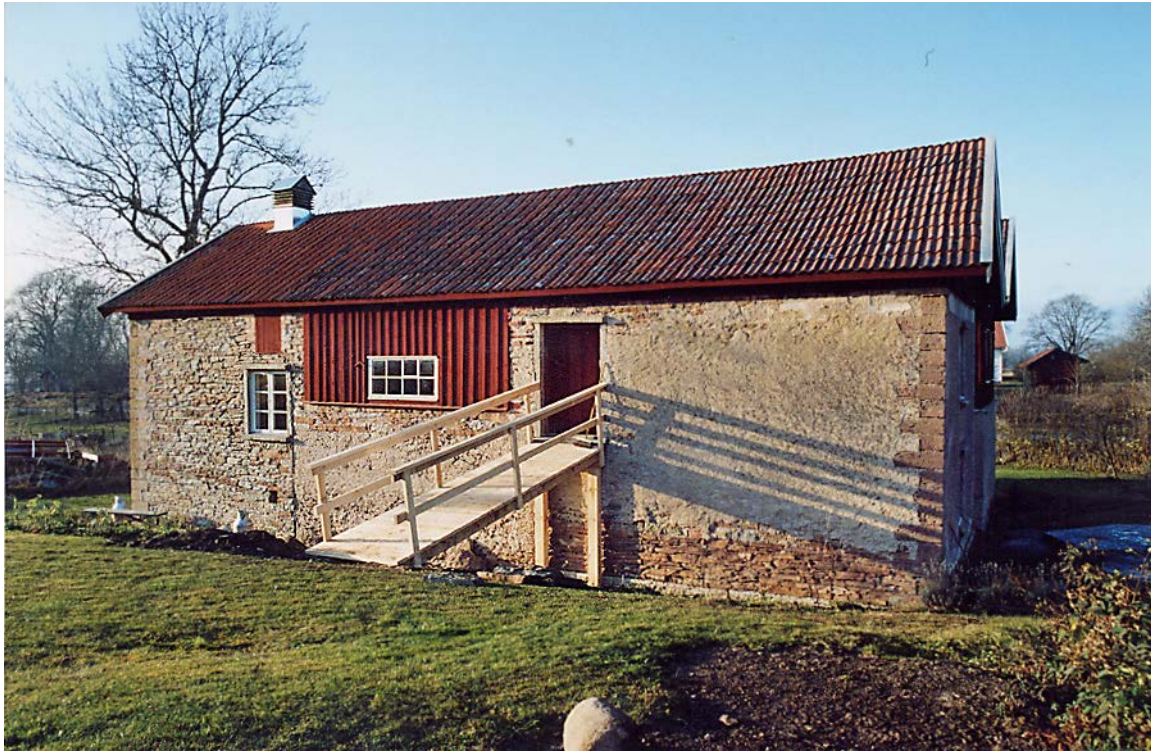
*Ett utvändigt nytillskott under hösten 2007 blev en gångbro till norra rummet i övre våningen på östra huset. Nov. -07.*

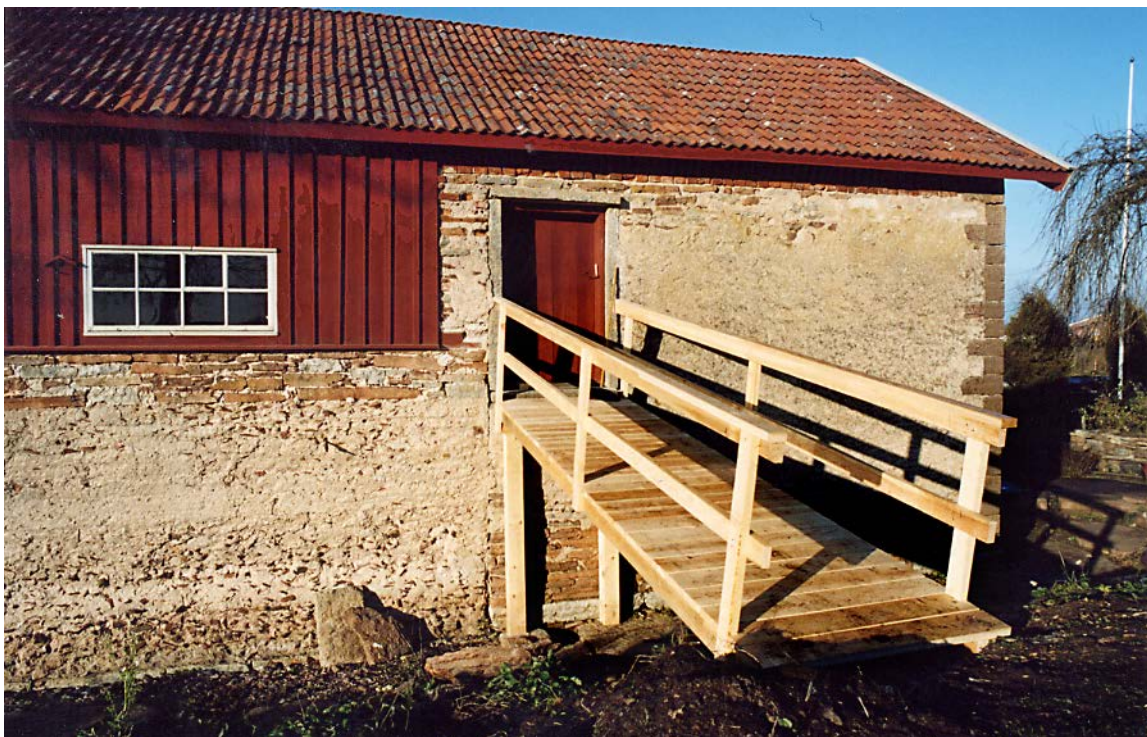
*Gångbron underlättar tillgängligheten till norra rummet, som annars är lite krångligt att nå. Nov. -07.*
