Renoveringsarbeten på
Västerplana mejeri,
Västerplana 3:8,
Västerplana socken, Götene kommun, Västergötland.

Antikvarisk slutbesiktningsrapport.

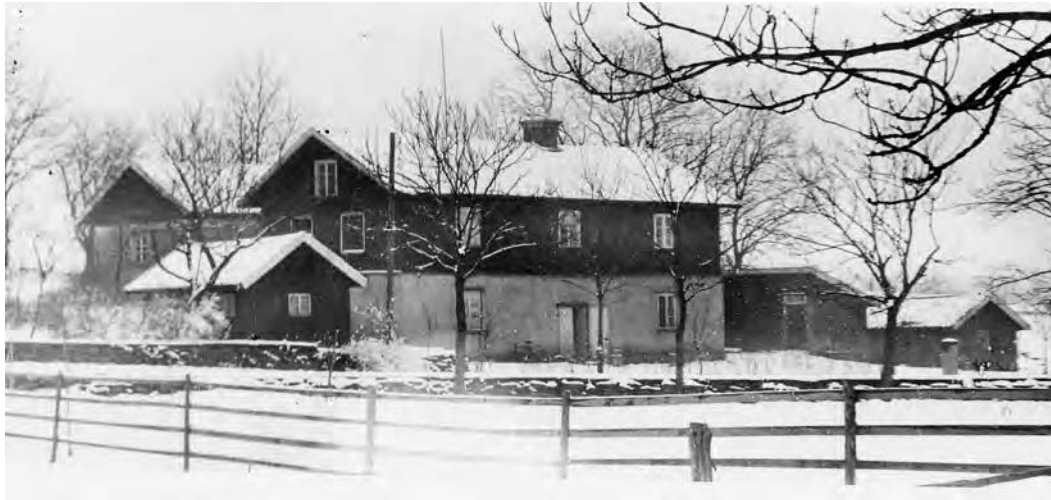
Mejeriet söder om lanthandeln på 1930-talet. Detalj av foto på föregående sida.

1877-82 års ekonomiska karta anger en byggnad på platsen för det östra huset. Sannolikt rör det sig om den idag befintliga byggnaden. Huset närmast vägen fanns då ännu ej, men omedelbart söder om det östra huset låg ett snett placerat bostadshus som idag är borta. (Det är oklart om det rör sig om samma hus som senare ställdes ovanpå den gjutna bottenvåningen vid vägen.) Ett fotografi från 1934 visar de båda mejerierna med samma utseende som idag.
