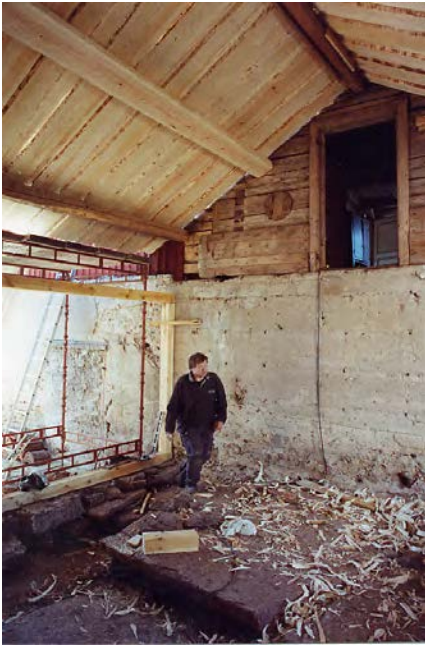
Först byggdes taket på de kvarvarande (och delvis utbytta) åsarna. Juni 2004.

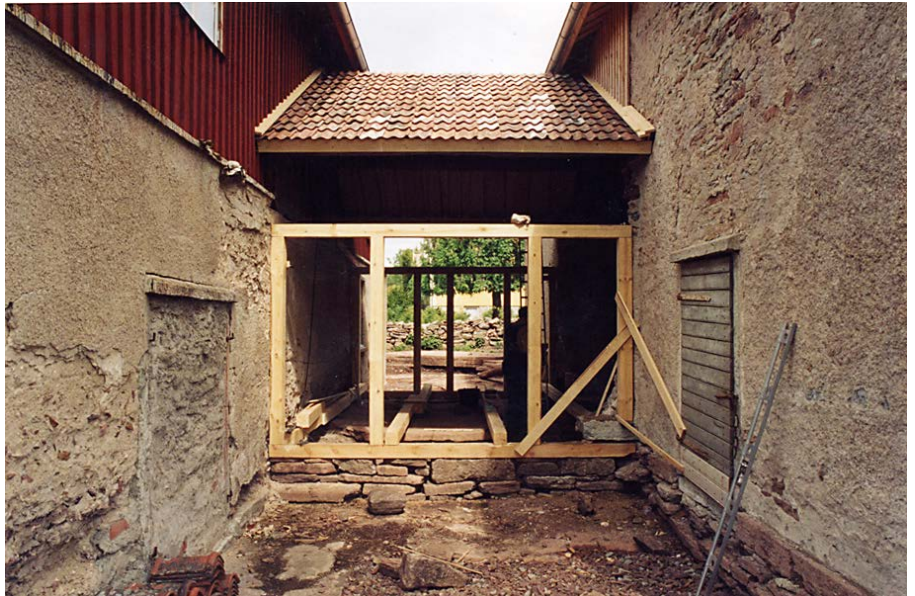
När taket var klart restes stommen till väggarna. På taket lades begagnat tvåkupigt tegel. Ny sockel av kallmurad kalksten. Juni 2004.

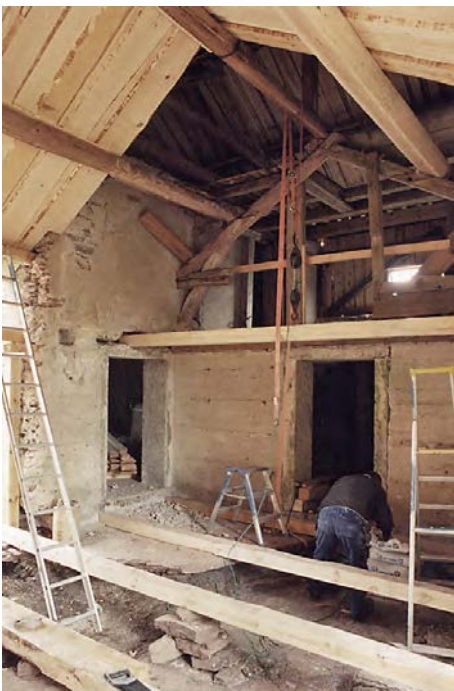
Samtidigt lades nya golvbjälkar. Juni 2004.

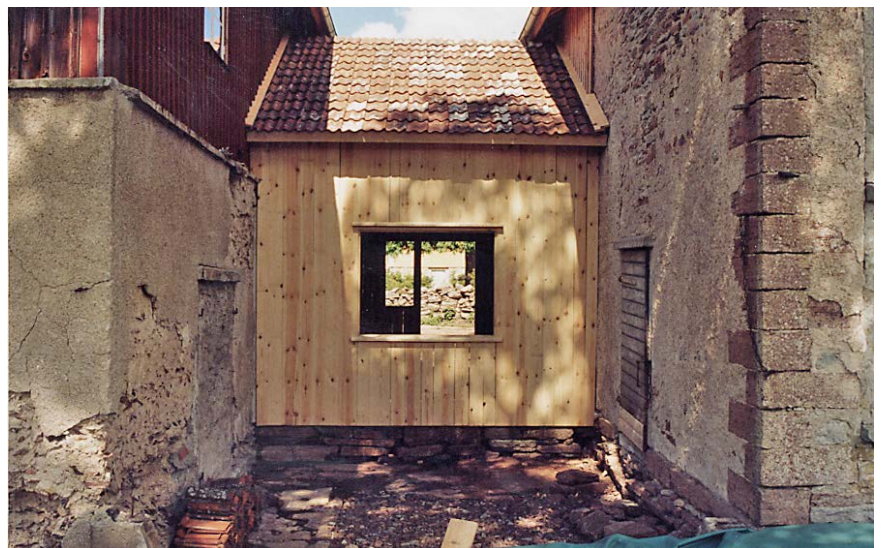
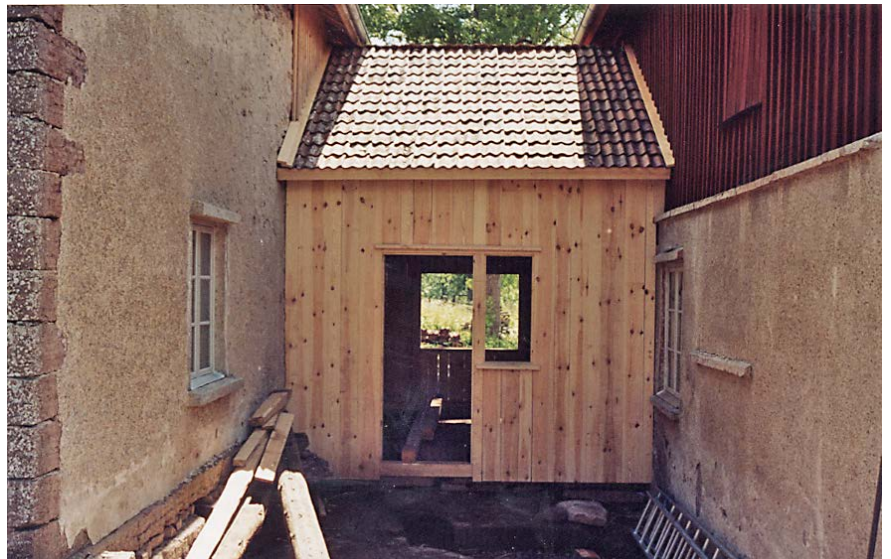
Ovan: nya väggen mot söder. Nedan: mot norr. Juni 2004.

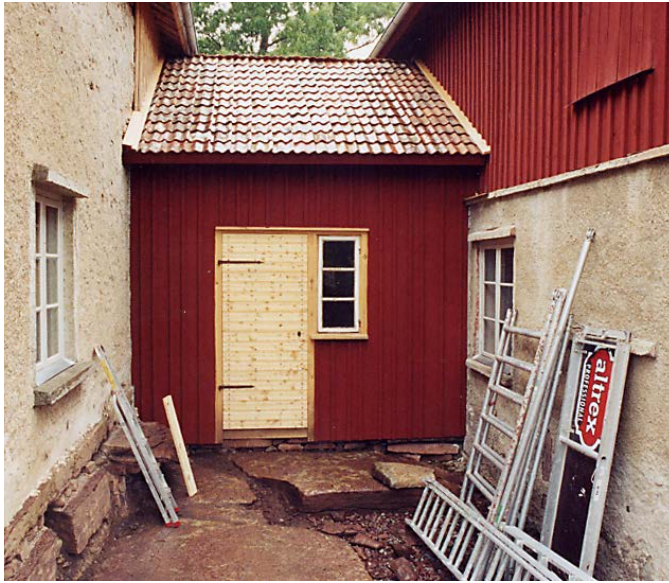
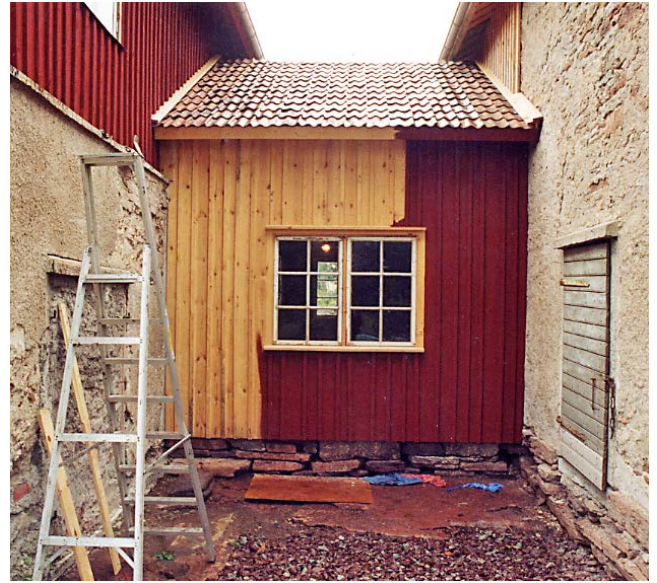
Ovan vänster: Mellanhuset närmar sig färdigställande; norra väggen. Till höger södra väggen med "Rörstrandsfönster". Aug. 2004.

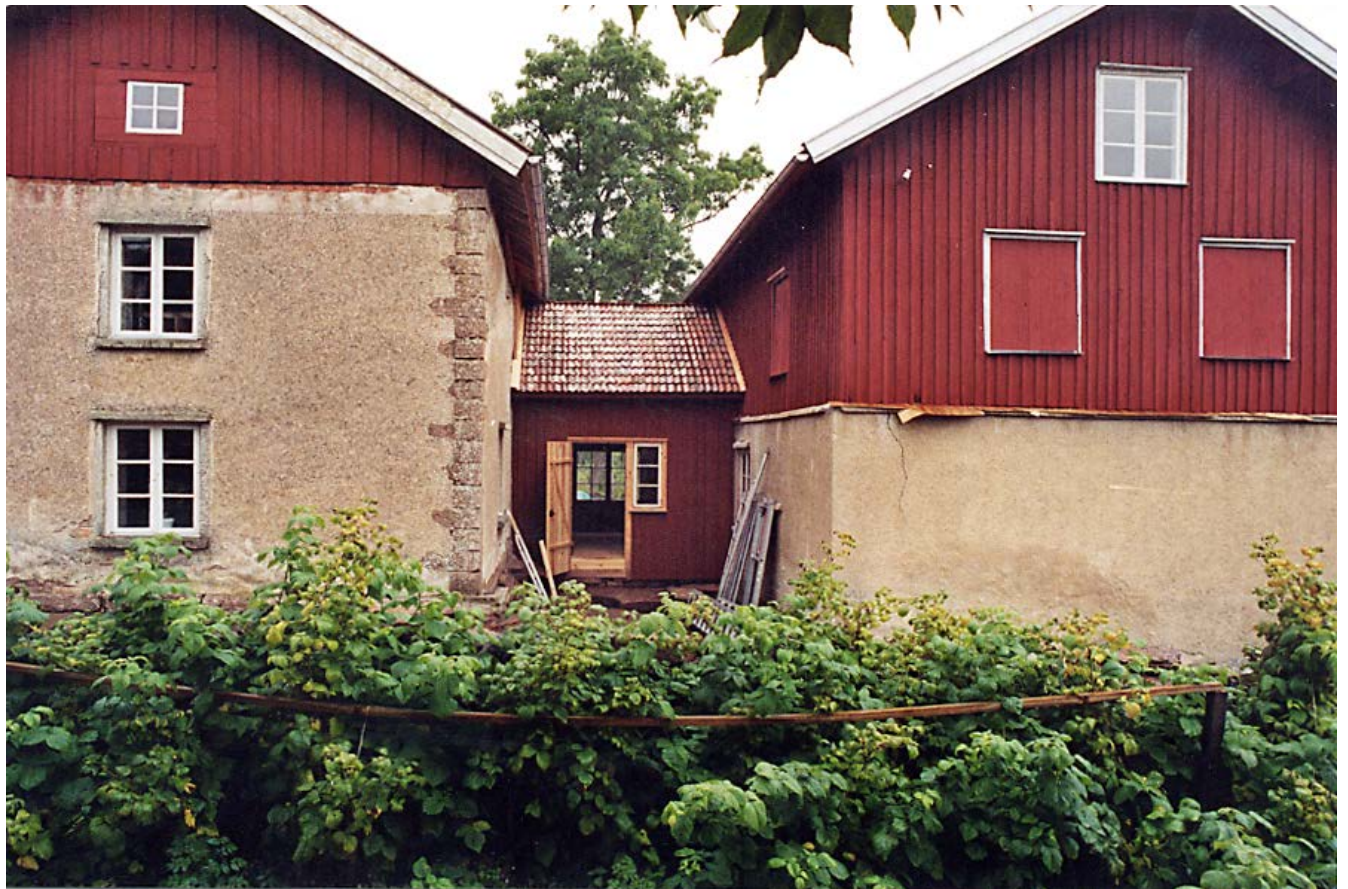
Mellanhuset byggdes helt efter de spår som kunde ses i de äldre husens långväggar. Det ursprungliga mellanhuset hade varit ett gjuthus, men nu valdes att bygga det nya med en stolpverksstomme. Aug. 2004.

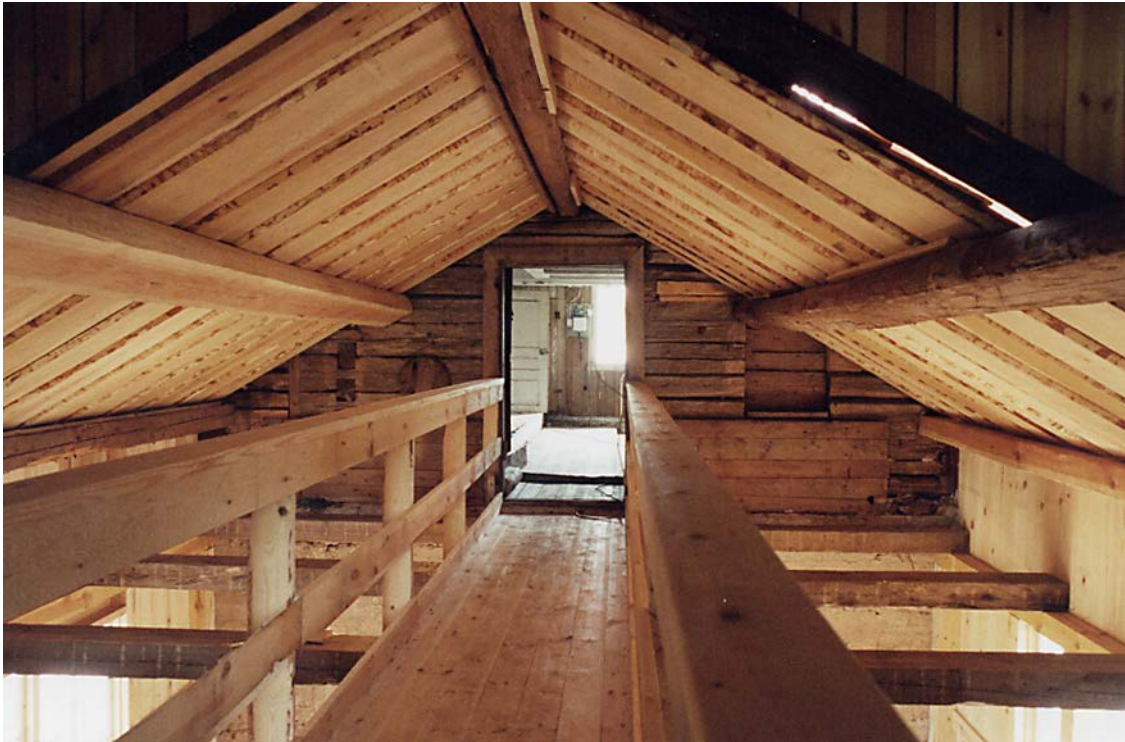
*De båda övervåningarna sammanbinds med en gångbro, för övrigt lämnades bjälklaget utan golv. Blick mot väster in i bostadens förstuga. Aug. 2004.*

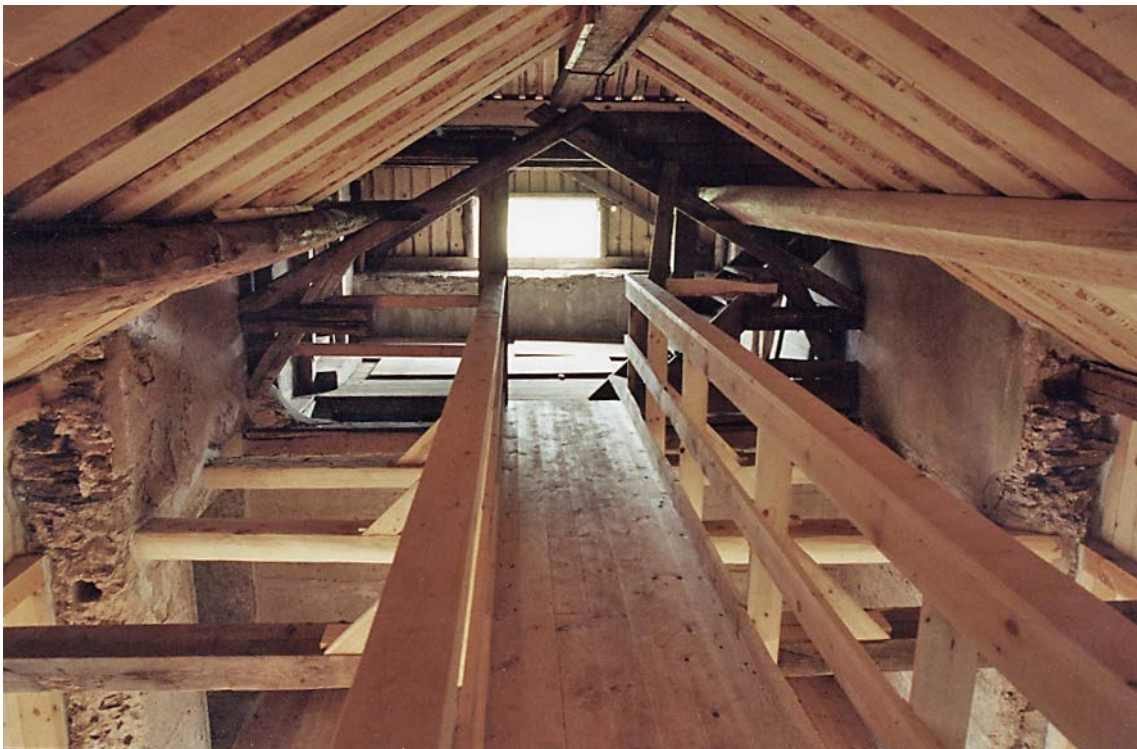
*Som ovan. Blick mot öster in i "förstugan" till kölnan. Takstolarna i bakgrunden hade tidigare burit mellanhusets förlängning ut mot öster. Obs resterna av det gamla mellanhusets gjutna väggar. Aug. 2004.*

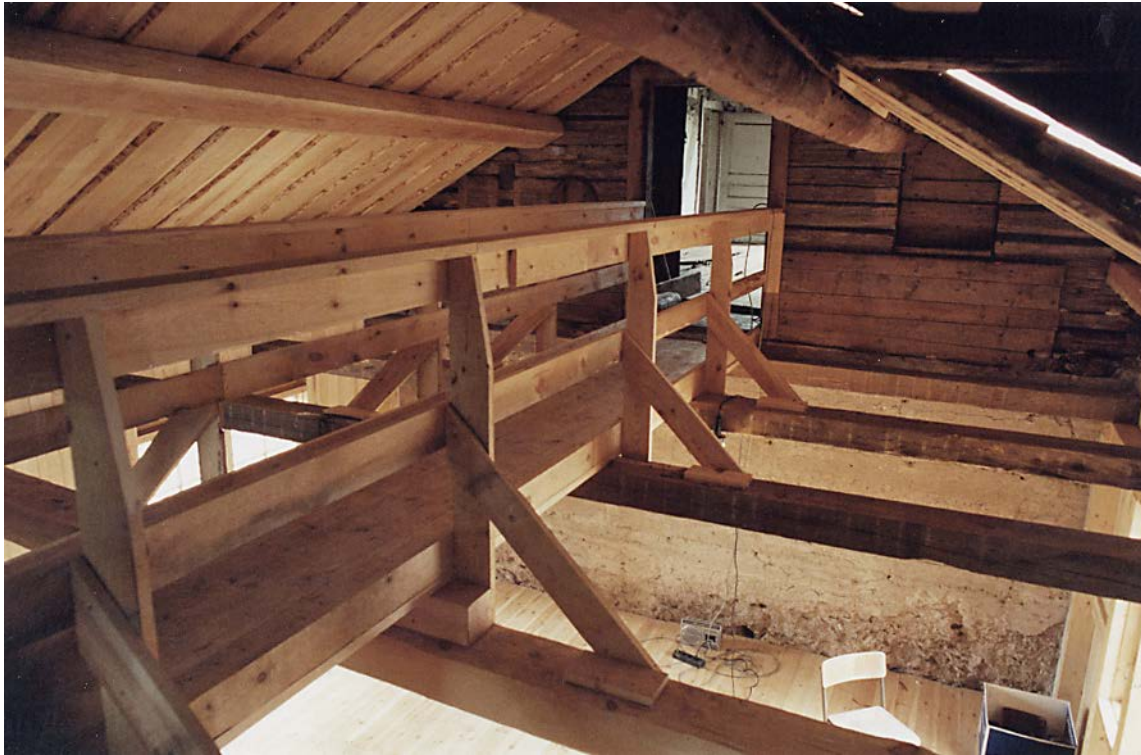
*Gångbrons räcke stagades upp mot de nya tvärbjälkarna i mellanhuset. Aug. 2004.*

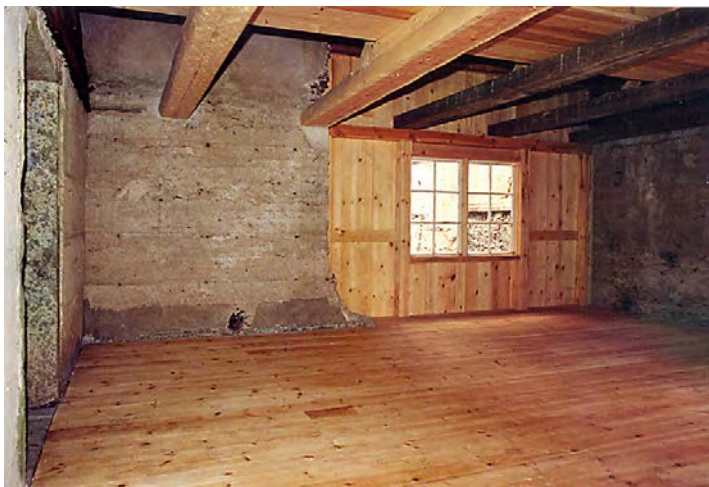
*Det nya rummet sett mot söder. Hälften av rummet når in i östra huset. Aug. 2004.*

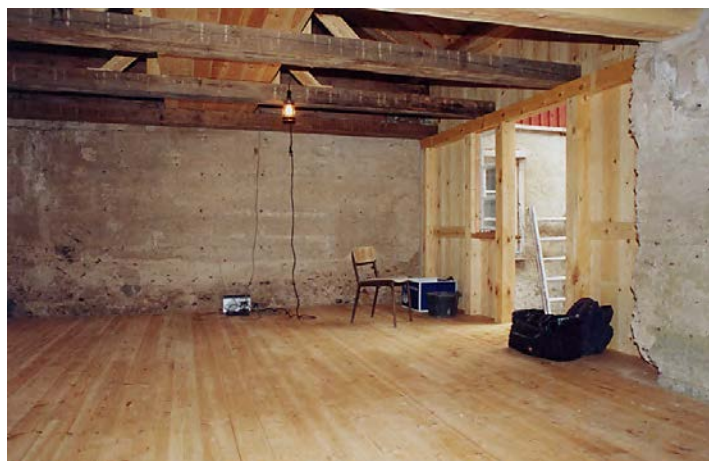
*Det nya rummet sett mot väster. Aug. 2004.*
